| ชื่อฝาย | ทุ่งบ่อสด | ชื่อลำน้ำ | แม่ปุ | ลำน้ำสาขาของ | แม่น้ำวัง | ประเภทลำน้ำ | ลำห้วย | วันที่สำรวจ | 18 มิ.ย. 67 |
| หมู่บ้าน หมู่ที่ | 03 ผาบังกลาง | ตำบล | ผาบัง | อำเภอ | แม่พริก | จังหวัด | ลำปาง | | |
| ก่อสร้าง เมื่อปี พ.ศ. | | อายุฝาย | มากกว่า 15 ปี | หน่วยงานรับผิดชอบ | อบต.แม่พริก | ใช้แบบมาตรฐาน | มข.2527 | | |

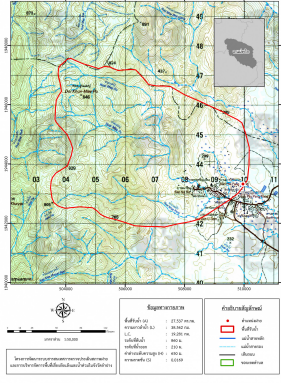
| พื้นที่รับน้ำของฝายและข้อมูลประกอบ | สภาพโดยรวมของฝายและแนวทางแก้ไขปรับปรุงเบื้องต้น |
|---|---|
| <div></div> <div><p><b>ข้อมูลพื้นที่รับน้ำของฝาย</b></p><p>A = 27.537 ตารางกิโลเมตร</p><p>L = 38.562 กิโลเมตร</p><p>LC = 19.281 กิโลเมตร</p><p>H = 650 เมตร</p><p>s = 0.0169</p><p>Return period = 100 ปี</p><p>อัตราการไหลสูงสุด = 63.77 ลบ.ม./วินาที</p></div> | <p><b>สภาพโดยรวมของฝาย</b></p> <p>เป็นฝาย มข.2527 มีอายุมากกว่า 15 ปี มีสภาพในแต่ละส่วนดังนี้ ส่วน Protection เหนือน้ำ : ไม่มี ส่วนเหนือน้ำ : ไม่มี ส่วนควบคุมน้ำ : ปกติ ส่วนท้ายน้ำ : ปกติมีวัชพืชขึ้นน้อย ส่วน Protection ท้ายน้ำ : ไม่มี ระบบส่งน้ำ : ปกติมีวัชพืชขึ้นน้อย มีสภาพตะกอนหน้าฝาย : มาก</p> <p><b>แนวทางแก้ไขปรับปรุงเบื้องต้น</b></p> <p>มีสภาพโดยรวมปกติ ควรวางแผนการขุดลอก และกำจัดวัชพืชตามเวลาที่เหมาะสม</p> |
