ชื่อฝาย ต้นจัน ชื่อลำน้ำ แม่ปู้ ลำน้ำสาขาของ แม่น้ำวัง ประเภทลำน้ำ ลำห้วย วันที่สำรวจ 17 มิ.ย. 67
 หมู่บ้าน หมู่ที่ 04 ห้วยไร่ ตำบล ผาปัง อำเภอ แม่พริก จังหวัด ลำปาง
 ก่อสร้าง เมื่อปี พ.ศ. อายุฝาย มากกว่า 15 ปี หน่วยงานรับผิดชอบ อบต.แม่พริก ไซ้แบบมาตรฐาน : มข.2527

ผลการตรวจสอบสภาพฝาย

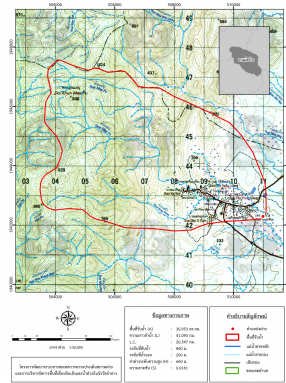
| พื้นที่รับน้ำของฝายและข้อมูลประกอบ | สภาพโดยรวมของฝายและแนวทางแก้ไขปรับปรุงเบื้องต้น |
|---|---|
| <p>ข้อมูลพื้นที่รับน้ำของฝาย A = 30.953 ตารางกิโลเมตร L = 41.093 กิโลเมตร LC = 20.547 กิโลเมตร H = 660 เมตร s = 0.0161 Return period = 100 ปี อัตราการไหลสูงสุด = 68.65 ลบ.ม./วินาที</p> | <p>สภาพโดยรวมของฝาย</p> <p>เป็นฝาย มข.2527 มีอายุมากกว่า 15 ปี มีสภาพในแต่ละส่วนดังนี้ ส่วน Protection เหนือน้ำ : ไม่มี ส่วนเหนือน้ำ : ไม่มี ส่วนควบคุมน้ำ : มีการกัดเซาะน้อย มีวัชพืชขึ้นน้อย ส่วนท้ายน้ำ : มีการกัดเซาะน้อย มีวัชพืชขึ้นน้อย ส่วน Protection ท้ายน้ำ : ไม่มี ระบบส่งน้ำ : ปกติ มีวัชพืชขึ้นน้อย มีสภาพตะกอนหน้าฝาย :ปานกลาง</p> <p>แนวทางแก้ไขปรับปรุงเบื้องต้น</p> <p>มีสภาพโดยรวมปกติ ควรวางมาตรการขุดลอก และกำจัดวัชพืชตามเวลาที่เหมาะสม</p> |
