ชื่อฝาย ทุ่งกลาง ชื่อลำน้ำ ผาปัง ลำน้ำสาขาของ แม่ปู/แม่น้ำวัง ประเภทลำน้ำ ลำห้วย วันที่สำรวจ 18 มิ.ย. 67  
 หมู่บ้าน หมู่ที่ 05 เด่นอุดม ตำบล ผาปัง อำเภอ แม่พริก จังหวัด ลำปาง  
 ก่อสร้าง เมื่อปี พ.ศ. อายุฝาย มากกว่า 15 ปี หน่วยงานรับผิดชอบ - ไซ้แบบมาตรฐาน : มข.2527

ลักษณะทั่วไป			
ประเภทของสันฝาย : ฝายไหลตกตรง	ความสูงสันฝาย : 1.20 เมตร	ความยาวสันฝาย : 10.00 เมตร	
ประตูระบายน้ำ : มี	ชนิดบานประตู : บานตรง	ขนาด (กว้าง*สูง) : 1.50*1.20	จำนวน : 1 ชุด ชนิดเครื่องยกบาน : -
อาคารบังคับน้ำ : มี			
ระบบส่งน้ำ : มี	ลักษณะคลอง : คลองดิน	ขนาดท้องคลองกว้าง : 0.50 เมตร	ความยาวประมาณ : 1.00 กิโลเมตรเมตร

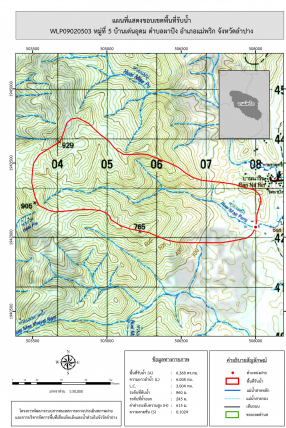
<p>พื้นที่รับน้ำของฝายและข้อมูลประกอบ</p> <p>A = 6.368 ตารางกิโลเมตร                      L = 6.008 กิโลเมตร                      LC = 3.004 กิโลเมตร                      H = 615 เมตร                      s = 0.1024                      c = 0.2                      l = 90 มิลลิเมตร/ชั่วโมง                      Return period = 100 ปี                      อัตราการไหลสูงสุด = 31.87 ลบ.ม./วินาที</p>	<p>สภาพโดยรวมของฝาย</p> <p>เป็นฝาย คสล. มีอายุมากกว่า 15 ปี มีสภาพในแต่ละส่วนดังนี้ ส่วน Protection เหนือน้ำ : ไม่มี ส่วนเหนือน้ำ : ส่วนโครงสร้างยังพอใช้งานได้ มีการกัดเซาะคันด้านข้างขาดไม่สามารถกักเก็บน้ำได้ ส่วนควบคุมน้ำ : ส่วนโครงสร้างยังพอใช้งานได้ มีการกัดเซาะคันด้านข้างขาดไม่สามารถกักเก็บน้ำได้ ส่วนท้ายน้ำ : ส่วนโครงสร้างยังพอใช้งานได้ มีการกัดเซาะคันด้านข้างขาดไม่สามารถกักเก็บน้ำได้ ส่วน Protection ท้ายน้ำ : ไม่มี ระบบส่งน้ำ : ปกติมีวัชพืชขึ้นน้อย มีสภาพตะกอนหน้าฝาย : น้อย</p> <p>แนวทางแก้ไขปรับปรุงเบื้องต้น</p> <p>ตัวโครงสร้างฝายยังสามารถใช้งานได้ ส่วนคันด้านข้างที่ถูกกัดเซาะขาดควรตัดและก่อสร้างผนังป้องกันตลิ่งใหม่ หลังจากปรับปรุงแล้ว ควรวางมาตรการขุดลอก และกำจัดวัชพืชตามเวลาที่เหมาะสม</p>
