# การตรวจสภาพฝายและแนวทางแก้ไขปรับปรุงเพื่อเพิ่มประสิทธิภาพฝาย ในจังหวัดลำปาง

รหัสฝายที่ : WLP09030201

ชื่อฝาย หนองไผ่ล้อม ชื่อลำน้ำ แม่ปู้ ลำน้ำสาขาของ แม่น้ำวัง ประเภทลำน้ำ ลำห้วย วันที่สำรวจ 19 มิ.ย. 67  
หมู่บ้าน หมู่ที่ 02 แม่ปู้ ตำบล แม่ปู้ อำเภอ แม่พริก จังหวัด ลำปาง  
ก่อสร้าง เมื่อปี พ.ศ. 2557 อายุฝาย 10 หน่วยงานรับผิดชอบ เทศบาลตำบลแม่ปู้ ออกแบบเอง

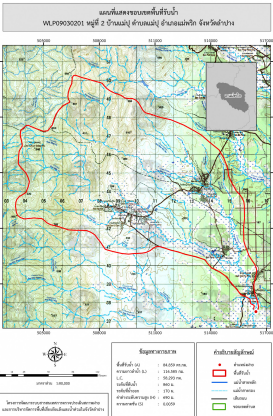
| พื้นที่รับน้ำของฝายและข้อมูลประกอบ | สภาพโดยรวมของฝายและแนวทางแก้ไขปรับปรุงเบื้องต้น |
|---|---|
| <div><p>แผนที่แสดงพื้นที่รับน้ำของฝาย WLP09030201 หมู่ที่ 2 ตำบลแม่ปู้ อำเภอแม่พริก จังหวัดลำปาง</p><p>ข้อมูลพื้นที่รับน้ำของฝาย</p><p>A = 84.859 ตารางกิโลเมตร</p><p>L = 116.585 กิโลเมตร</p><p>LC = 58.293 กิโลเมตร</p><p>H = 690 เมตร</p><p>s = 0.0059</p><p>Return period = 100 ปี</p><p>อัตราการไหลสูงสุด = 129.62 ลบ.ม./วินาที</p></div> | <p><b>สภาพโดยรวมของฝาย</b></p> <p>เป็นฝาย คสล.ก่อสร้างเมื่อปี พ.ศ.2557 มีอายุ 10 ปี มีสภาพในแต่ละส่วนดังนี้ ส่วน Protection เหนือน้ำ : ไม่มี ส่วนเหนือน้ำ : ไส้สวนพื้นที่ไม่สามารถมองเห็น ลาดด้านข้างมีสภาพปกติใช้งานได้ ส่วนควบคุมน้ำ : มีสภาพปกติใช้งานได้ ส่วนท้ายน้ำ : มีสภาพปกติใช้งานได้ ส่วน Protection ท้ายน้ำ : มีการกัดเซาะ และทรุดตัวน้อย มีวัชพืชขึ้นน้อย ระบบส่งน้ำ : ปกติ</p> <p>มีสภาพตะกอนหน้าฝาย : มาก</p> <p><b>แนวทางแก้ไขปรับปรุงเบื้องต้น</b></p> <p>มีสภาพโดยรวมปกติ ควรวางแผนการขุดลอก และกำจัดวัชพืชตามเวลาที่เหมาะสม</p> |
