ชื่อฝาย หุ่นบ้าน ชื่อลำน้ำ แม่ปู ลำน้ำสาขาของ แม่น้ำวัง ประเภทลำน้ำ ลำห้วย วันที่สำรวจ 4 มิ.ย. 67
 หมู่บ้าน หมู่ที่ 04 โป่งขาม ตำบล แม่ปู อำเภอ แม่พริก จังหวัด ลำปาง
 ก่อสร้าง เมื่อปี พ.ศ. อายุฝาย มากกว่า 30 ปี หน่วยงานรับผิดชอบ - ไซ้แบบมาตรฐาน : มข.2527

พิกัดฝาย			
X(UTM)	514909	Y(UTM)	1940186
ลักษณะทั่วไป			
ประเภทของสันฝาย : ฝายไหลตกตรง	ความสูงสันฝาย : 2.00 เมตร	ความยาวสันฝาย : 20.00 เมตร	
ประตูระบายน้ำ : ไม่มี	ชนิดบานประตู : -	ขนาด (กว้าง*สูง) : -	จำนวน : - ชุด ชนิดเครื่องยกบาน : -
อาคารบังคับน้ำ : ไม่มี			
ระบบส่งน้ำ : ไม่มี	ลักษณะคลอง : -	ขนาดท้องคลองกว้าง : - เมตร	ความยาวประมาณ : - กิโลเมตร
ข้อมูลประวัติการซ่อม			
ปี พ.ศ.	รายการซ่อม	หน่วยงาน	หมายเหตุ

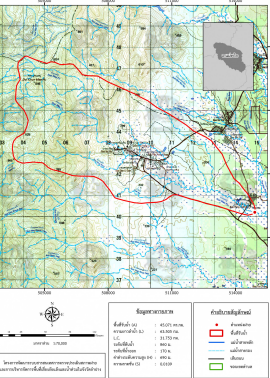
พื้นที่รับน้ำของฝายและข้อมูลประกอบ	สภาพโดยรวมของฝายและแนวทางแก้ไขปรับปรุงเบื้องต้น

<p>ข้อมูลพื้นที่รับน้ำของฝาย A = 45.071 ตารางกิโลเมตร L = 63.505 กิโลเมตร LC = 31.753 กิโลเมตร H = 690 เมตร s = 0.0109 Return period = 100 ปี อัตราการไหลสูงสุด = 87 ลบ.ม./วินาที</p>	<p>สภาพโดยรวมของฝาย เป็นฝาย คสล. มีอายุมากกว่า 30 ปี มีสภาพในแต่ละส่วนดังนี้ ส่วน Protection เหนือน้ำ : ไม่มี ส่วนเหนือน้ำ : ไม่มี ส่วนควบคุมน้ำ : มีการกัดเซาะ และแตกร่วนน้อย มีวัชพืชขึ้นน้อย ส่วนท้ายน้ำ : มีการกัดเซาะ ทรุดตัว และแตกร่วนน้อย มีวัชพืชขึ้นน้อย ส่วน Protection ท้ายน้ำ : ไม่มี ระบบส่งน้ำ : ไม่มี มีสภาพตะกอนหน้าฝาย : มาก</p> <p>แนวทางแก้ไขปรับปรุงเบื้องต้น มีสภาพโดยรวมยังพอใช้งานได้เนื่องจากสภาพฝายค่อนข้างทรุดโทรมหากซ่อมแซมอาจไม่คุ้มค่า และอาจไม่ทนทานดังนั้นสามารถใช้งานต่อไปได้แต่หากเกิดความเสียหายเพิ่มเติมควรรื้อถอนและก่อสร้างใหม่ ระหว่างการใช้งานควรวางแผนการขุดลอก และกำจัดวัชพืชตามเวลาที่เหมาะสม</p>
