ชื่อฝาย ปู่ออก ชื่อลำน้ำ แม่ปู ลำน้ำสาขาของ แม่น้ำวัง ประเภทลำน้ำ ลำห้วย วันที่สำรวจ 19 มิ.ย. 67
 หมู่บ้าน หมู่ที่ 06 แม่ปูแพะ ตำบล แม่ปู อำเภอ แม่พริก จังหวัด ลำปาง
 ก่อสร้าง เมื่อปี พ.ศ. 2550 อายุฝาย 17 หน่วยงานรับผิดชอบ เทศบาลตำบลแม่ปู ออกแบบเอง

พิกัดฝาย			
X(UTM)	515604	Y(UTM)	1939690
ลักษณะทั่วไป			
ประเภทของสันฝาย : ฝายสันกว้าง		ความสูงสันฝาย : 1.50 เมตร	ความยาวสันฝาย : 23.00 เมตร
ประตูระบายน้ำ : ไม่มี ชนิดบานประตู : -		ขนาด (กว้าง*สูง) : -	จำนวน : - ชุด ชนิดเครื่องยกบาน : -
อาคารบังคับน้ำ : มี			
ระบบส่งน้ำ : มี ลักษณะคลอง : คลองตาดคอนกรีต		ขนาดท้องคลองกว้าง : 1.00 เมตร	ความยาวประมาณ : มากกว่า 5.00 กิโลเมตรเมตร
ข้อมูลประวัติการซ่อม			
ปี พ.ศ.	รายการซ่อม	หน่วยงาน	หมายเหตุ

ผลการตรวจสอบสภาพฝาย

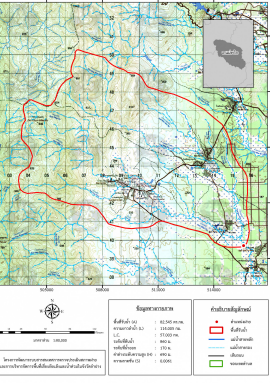
พื้นที่รับน้ำของฝายและข้อมูลประกอบ	สภาพโดยรวมของฝายและแนวทางแก้ไขปรับปรุงเบื้องต้น

<p>ข้อมูลพื้นที่รับน้ำของฝาย A = 82.545 ตารางกิโลเมตร L = 114.005 กิโลเมตร LC = 57.003 กิโลเมตร H = 690 เมตร s = 0.0061 Return period = 100 ปี อัตราการไหลสูงสุด = 127.38 ลบ.ม./วินาที</p>	<p>สภาพโดยรวมของฝาย</p> <p>เป็นฝาย คสล.ก่อสร้างเมื่อปี พ.ศ.2550 มีอายุ 17 ปี มีสภาพในแต่ละส่วนดังนี้ ส่วน Protection เหนือน้ำ : ไม่มี ส่วนเหนือน้ำ : ไม่มี ส่วนควบคุมน้ำ : มีสภาพปกติใช้งานดี ส่วนท้ายน้ำ : มีสภาพปกติใช้งานดี ส่วน Protection ท้ายน้ำ : มีการกัดเซาะ และทรุดตัวน้อย มีวัชพืชขึ้นน้อย ระบบส่งน้ำ : ปกติ มีสภาพตะกอนหน้าฝาย : ปานกลาง</p> <p>แนวทางแก้ไขปรับปรุงเบื้องต้น</p> <p>มีสภาพโดยรวมปกติ ควรวางมาตรการขุดลอก และกำจัดวัชพืชตามเวลาที่เหมาะสม</p>
