ชื่อฝาย ชื่อลำน้ำ ห้วยแม่เกี้ยงน้อย ลำน้ำสาขาของ ห้วยแม่ทะ/แม่จาง ประเภทลำน้ำ ลำห้วย วันที่สำรวจ 10 พ.ค. 66
 หมู่บ้าน หมู่ที่ 6 ผาลาด ตำบล แม่ทะ อำเภอ แม่ทะ จังหวัด ลำปาง
 ก่อสร้าง เมื่อปี พ.ศ. อายุฝาย มากกว่า 10 ปี หน่วยงานรับผิดชอบ เทศบาลตำบลแม่ทะ ออกแบบเอง

ลักษณะทั่วไป			
ประเภทของสันฝาย : ฝายสันมน	ความสูงสันฝาย : 1.20 เมตร	ความยาวสันฝาย : 7.00 เมตร	
ประตูระบายน้ำ : มี	ชนิดบานประตู : บานตรง	ขนาด (กว้าง*สูง) : 1.20*1.20	จำนวน : 1 ชุด ชนิดเครื่องยกบาน : -
อาคารบังคับน้ำ : ไม่มี			
ระบบส่งน้ำ : ไม่มี	ลักษณะคลอง : -	ขนาดท้องคลองกว้าง : - เมตร	ความยาวประมาณ : - กิโลเมตรเมตร
ข้อมูลประวัติการซ่อม			
ปี พ.ศ.	รายการซ่อม	หน่วยงาน	หมายเหตุ

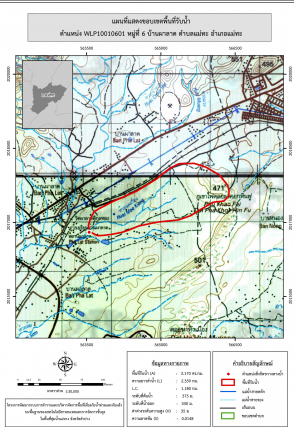
พื้นที่รับน้ำของฝายและข้อมูลประกอบ	สภาพโดยรวมของฝายและแนวทางแก้ไขปรับปรุงเบื้องต้น

<p>ข้อมูลพื้นที่รับน้ำของฝาย $A = 2.17$ ตารางกิโลเมตร $L = 2.36$ กิโลเมตร $LC = 1.18$ กิโลเมตร $H = 35$ เมตร $s = 0.01$ $c = 0.1$ $I = 110$ มิลลิเมตร/ชั่วโมง Return period = 100 ปี อัตราการไหลสูงสุด = 6.64 ลบ.ม./วินาที</p>	<p>สภาพโดยรวมของฝาย</p> <p>"เป็นฝาย คสล. ในความรับผิดชอบของ เทศบาลตำบลแม่ทะ เมืองค์ประกอบ และสภาพฝายตั้งนี้ ส่วนเหนือน้ำ : มีการกัดเซาะน้อย สภาพโดยรวมปกติสามารถใช้งานได้มีวัชพืชขึ้นน้อย มีตะกอนน้อย ส่วนควบคุมน้ำ : มีสภาพโดยรวมปกติสามารถใช้งานได้มีวัชพืชขึ้นน้อย ส่วนท้ายน้ำ : มีสภาพโดยรวมปกติสามารถใช้งานได้มีวัชพืชขึ้นน้อย "</p> <p>แนวทางแก้ไขปรับปรุงเบื้องต้น</p> <p>โดยรวมตัวฝายมีสภาพปกติสามารถใช้งานได้ ควรวางมาตรการขุดลอก กำจัดวัชพืชตามระยะเวลาที่เหมาะสมของพื้นที่</p>
