ชื่อฝาย ชื่อลำน้ำ ห้วยแม่ทะ ลำน้ำสาขาของ แม่น้ำจาง ประเภทลำน้ำ ลำห้วย วันที่สำรวจ 15 พ.ค. 66  
หมู่บ้าน หมู่ที่ 7 ท่าแห่นใต้ ตำบล แม่ทะ อำเภอ แม่ทะ จังหวัด ลำปาง  
ก่อสร้าง เมื่อปี พ.ศ. อายุฝาย มากกว่า 20 ปี หน่วยงานรับผิดชอบ เทศบาลตำบลแม่ทะ ออกแบบเอง

## ผลการตรวจสอบสภาพฝาย

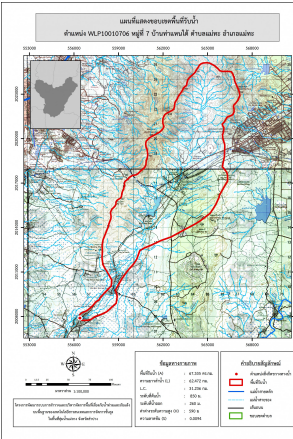
| พื้นที่รับน้ำของฝายและข้อมูลประกอบ | สภาพโดยรวมของฝายและแนวทางแก้ไขปรับปรุงเบื้องต้น |
|---|---|
| <p>ข้อมูลพื้นที่รับน้ำของฝาย<br/>A = 67.33 ตารางกิโลเมตร<br/>L = 62.47 กิโลเมตร<br/>LC = 31.24 กิโลเมตร<br/>H = 590 เมตร<br/>s = 0.01<br/>Return period = 100 ปี<br/>อัตราการไหลสูงสุด = 112.04<br/>ลบ.ม./วินาที</p> | <p>สภาพโดยรวมของฝาย</p> <p>เป็นฝายในความรับผิดชอบของเทศบาลตำบลแม่ทะ</p> <p>ตัวฝายค่อนข้างทรุดโทรมไม่คุ้มค่าในการปรับปรุงไม่สามารถปรับปรุงได้</p> <p>แนวทางแก้ไขปรับปรุงเบื้องต้น</p> <p>ตัวฝายมีสภาพค่อนข้างทรุดโทรมไม่เหมาะกับการปรับปรุงสามารถใช้งานต่อไปได้จนกว่าจะหมดสภาพ</p> <p>หลังจากนั้นควรรื้อถอน และก่อสร้างใหม่ให้มีรูปแบบ และขนาดที่เหมาะสมกับพื้นที่ และปริมาณน้ำหลาก</p> <p>หมายเหตุ ข้อมูลใช้เพื่อการศึกษาวางแผน ไม่สามารถใช้อ้างอิงทางกฎหมายและคดีความ</p> |
