ชื่อฝาย ชื่อลำน้ำ ห้วยแม่โท ลำน้ำสาขาของ แม่วะ/แม่น้ำจาง ประเภทลำน้ำ ลำห้วย วันที่สำรวจ 1 ม.ค. 13
 หมู่บ้าน หมู่ที่ 2 แม่ไทย ตำบล บ้านบอม อำเภอ แม่ทะ จังหวัด ลำปาง
 ก่อสร้าง เมื่อปี พ.ศ. อายุฝาย มากกว่า 10 ปี หน่วยงานรับผิดชอบ อบต.บ้านบอม ออกแบบเอง

ลักษณะทั่วไป

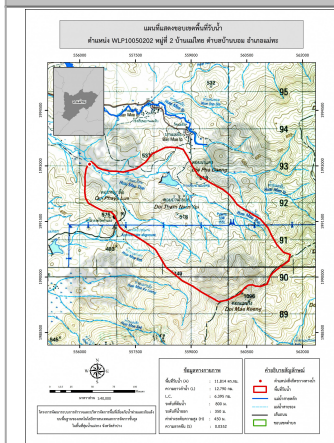
พื้นที่รับน้ำของฝายและข้อมูลประกอบ

ข้อมูลพื้นที่รับน้ำของฝาย
 A = 11.81 ตารางกิโลเมตร
 L = 12.79 กิโลเมตร
 LC = 6.39 กิโลเมตร
 H = 450 เมตร
 s = 0.04
 c = 0.1
 I = 60 มิลลิเมตร/ชั่วโมง
 Return period = 100 ปี
 อัตราการไหลสูงสุด = 19.71 ลบ.ม./วินาที
