ชื่อฝาย : ชื่อลำน้ำ แม่โท ลำน้ำสาขาของ แม่วะ/แม่น้ำจาง ประเภทลำน้ำ ลำห้วย วันที่สำรวจ 22 พ.ค. 66
 หมู่บ้าน หมู่ที่ 2 แม่ไทย ตำบล บ้านบอม อำเภอ แม่ทะ จังหวัด ลำปาง
 ก่อสร้าง เมื่อปี พ.ศ. 2564 อายุฝาย 2 หน่วยงานรับผิดชอบ อบต.บ้านบอม ออกแบบเอง

ลักษณะทั่วไป			
ประเภทของสันฝาย : ฝายสันมน	ความสูงสันฝาย : 1.60 เมตร	ความยาวสันฝาย : 7.00 เมตร	
ประตูระบายน้ำ : มี	ชนิดบานประตู : บานตรง	ขนาด (กว้าง*สูง) : 1.00*1.60	จำนวน : 1 ชุด ชนิดเครื่องยกบาน : -
อาคารบังคับน้ำ : ไม่มี			
ระบบส่งน้ำ : ไม่มี	ลักษณะคลอง : -	ขนาดท้องคลองกว้าง : - เมตร	ความยาวประมาณ : - กิโลเมตรเมตร
ข้อมูลประวัติการซ่อม			
ปี พ.ศ.	รายการซ่อม	หน่วยงาน	หมายเหตุ

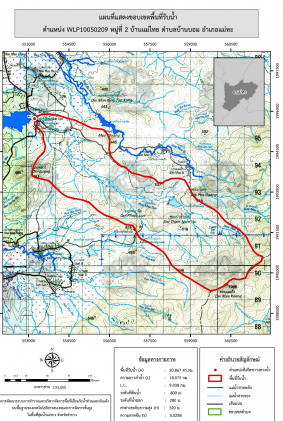
พื้นที่รับน้ำของฝายและข้อมูลประกอบ	สภาพโดยรวมของฝายและแนวทางแก้ไขปรับปรุงเบื้องต้น

<p>ข้อมูลพื้นที่รับน้ำของฝาย</p> <p>A = 20.87 ตารางกิโลเมตร</p> <p>L = 18.07 กิโลเมตร</p> <p>LC = 9.04 กิโลเมตร</p> <p>H = 520 เมตร</p> <p>s = 0.03</p> <p>c = 0.1</p> <p>l = 50 มิลลิเมตร/ชั่วโมง</p> <p>Return period = 100 ปี</p> <p>อัตราการไหลสูงสุด = 29 ลบ.ม./วินาที</p>	<p>สภาพโดยรวมของฝาย</p> <p>เป็นฝาย คลส. ในความรับผิดชอบของ อบต.บ้านบอม มีองค์ประกอบ และสภาพฝายดังนี้</p> <p>ส่วน Protection เหนือน้ำ : มีสภาพโดยรวมปกติสามารถใช้งานได้มีวัชพืชขึ้นน้อย</p> <p>ส่วนเหนือน้ำ : มีสภาพโดยรวมปกติสามารถใช้งานได้มีวัชพืชขึ้นน้อย</p> <p>ส่วนควบคุมน้ำ : มีสภาพโดยรวมปกติสามารถใช้งานได้มีวัชพืชขึ้นน้อย</p> <p>ส่วนท้ายน้ำ : มีสภาพโดยรวมปกติสามารถใช้งานได้มีวัชพืชขึ้นน้อย</p> <p>แนวทางแก้ไขปรับปรุงเบื้องต้น</p> <p>โดยรวมตัวฝายมีสภาพปกติสามารถใช้งานได้ ควรวางแผนการขุดลอก กำจัดวัชพืชตามระยะเวลาที่เหมาะสมของพื้นที่</p>
