ชื่อฝาย **ชื่อลำน้ำ** แม่วะ **ลำน้ำสาขาของ** แม่น้ำจาง **ประเภทลำน้ำ** ลำห้วย **วันที่สำรวจ** 18 พ.ค. 66
หมู่บ้าน หมู่ที่ 5 บอมสามัคคี **ตำบล** บ้านบอม **อำเภอ** แม่ทะ **จังหวัด** ลำปาง
ก่อสร้าง เมื่อปี พ.ศ. **อายุฝาย** มากกว่า 15 ปี **หน่วยงานรับผิดชอบ** อบต.บ้านบอม **ก่อสร้างเองโดยใช้แรงงานชาวบ้าน** ใช่ของ : อบต.บ้านบอม

| ลักษณะทั่วไป | | | |
|---|---|---|---|
| ประเภทของสันฝาย : ฝายไหลตกตรง | ความสูงสันฝาย : 1.50 เมตร | ความยาวสันฝาย : 30.00 เมตร | |

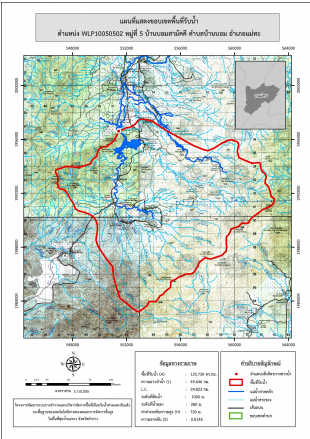
| พื้นที่รับน้ำของฝายและข้อมูลประกอบ | สภาพโดยรวมของฝายและแนวทางแก้ไขปรับปรุงเบื้องต้น |

| พื้นที่รับน้ำของฝายและข้อมูลประกอบ | สภาพโดยรวมของฝายและแนวทางแก้ไขปรับปรุงเบื้องต้น |
|---|---|
| <p>ข้อมูลพื้นที่รับน้ำของฝาย A = 125.73 ตารางกิโลเมตร L = 49.65 กิโลเมตร LC = 24.82 กิโลเมตร H = 720 เมตร s = 0.01 Return period = 100 ปี อัตราการไหลสูงสุด = 166.0641915 ลบ.ม./วินาที</p> | <p>สภาพโดยรวมของฝาย เป็นฝาย คลส. ที่ก่อสร้างโดยชาวบ้านมีอายุค่อนข้างมาก ปัจจุบันยังพอสามารถใช้งานได้แต่มีสภาพทรุดโทรมค่อนข้างมาก และมีตะกอนบริเวณหน้าฝายมาก</p> <p>แนวทางแก้ไขปรับปรุงเบื้องต้น ตัวฝายได้รับความเสียหายค่อนข้างมากไม่เหมาะกับการปรับปรุงซ่อมแซมมีโอกาสพังเสียหายหากเกิดน้ำหลาก ควรรื้อถอน และก่อสร้างใหม่ให้มีรูปแบบ และขนาดที่เหมาะสมกับพื้นที่ และปริมาณน้ำหลาก</p> |
