ชื่อฝาย ชื่อลำน้ำ แม่วะ ลำน้ำสาขาของ แม่น้ำจาง ประเภทลำน้ำ ลำห้วย วันที่สำรวจ 18 พ.ค. 66
 หมู่บ้าน หมู่ที่ 5 บอมสามัคคี ตำบล บ้านบอม อำเภอ แม่ทะ จังหวัด ลำปาง
 ก่อสร้าง เมื่อปี พ.ศ. อายุฝาย มากกว่า 30 ปี หน่วยงานรับผิดชอบ อำเภอ ใช้แบบมาตรฐาน : มข 2527

ผลการตรวจสอบสภาพฝาย

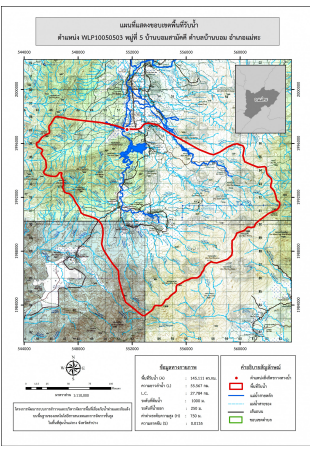
พื้นที่รับน้ำของฝายและข้อมูลประกอบ	สภาพโดยรวมของฝายและแนวทางแก้ไขปรับปรุงเบื้องต้น

<p>ข้อมูลพื้นที่รับน้ำของฝาย</p> <p>A = 145.11 ตารางกิโลเมตร</p> <p>L = 55.57 กิโลเมตร</p> <p>LC = 27.78 กิโลเมตร</p> <p>H = 750 เมตร</p> <p>s = 0.01</p> <p>Return period = 100 ปี</p> <p>อัตราการไหลสูงสุด =</p> <p>181.7661919 ลบ.ม./วินาที</p>	<p>สภาพโดยรวมของฝาย</p> <p>เป็นฝาย มข.2527 เมืองค์ประกอบ 3 ส่วน คือ ส่วนควบคุมน้ำ ส่วนท้ายน้ำ และระบบส่งน้ำ มีสภาพดังนี้</p> <p>ส่วนควบคุมน้ำ : มีการทูลเสาต่อม่ออกทำให้ส่งผลกระทบต่อตัวฝายมีการกัดเซาะ ทรุ่ตัว แดกร้าว รั่ว และมีรูพรองน้อย ยังสามารถใช้งานได้ มีตะกอนบริเวณหน้าฝายมาก</p> <p>ส่วนท้ายน้ำ : มีการกัดเซาะ ทรุ่ตัว แดกร้าว รั่ว และมีรูพรองน้อย</p> <p>ระบบส่งน้ำ : สภาพโดยรวมปกติสามารถใช้งานได้มีวัชพืชขึ้นน้อย</p> <p>แนวทางแก้ไขปรับปรุงเบื้องต้น</p> <p>ตัวฝายโดยรวมมีสภาพยังพอใช้งานได้แต่เนื่องจากเป็นฝายที่ค่อนข้างเก่ามีการทรุดโทรมตามกาลเวลาไม่เหมาะกับการปรับปรุงซ่อมแซมสามารถใช้งานได้จนกว่าจะหมดสภาพหลังจากนั้นจึงรื้อถอนและก่อสร้างใหม่ในรูปแบบ และขนาดที่เหมาะสม</p> <p>ในช่วงระยะเวลาก่อนที่จะมีการก่อสร้างใหม่ควรวางมาตรการขุดลอกและกำจัดวัชพืชตามระยะเวลาที่เหมาะสมของพื้นที่</p>
