รหัสฝายที่ : WLP10061001

ชื่อฝาย ฝายแม่จางบ้านต๋อ ชื่อลำน้ำ แม่น้ำจาง ลำน้ำสาขาของ ประเภทลำน้ำ แม่น้ำสาขา วันที่สำรวจ 24 พ.ค. 66  
หมู่บ้าน หมู่ที่ 10 ต่อแก้วพัฒนา ตำบล น้ำใจ อำเภอ แม่ทะ จังหวัด ลำปาง  
ก่อสร้าง เมื่อปี พ.ศ. 2540 อายุฝาย 26 หน่วยงานรับผิดชอบ กรมชลประทาน ใช้แบบมาตรฐาน : กรมชลประทาน

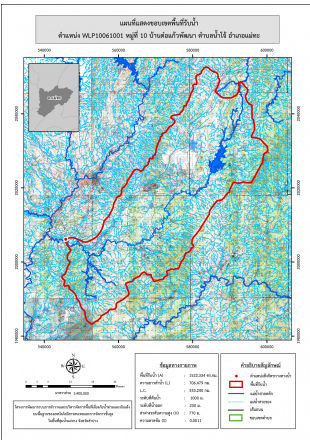
| พื้นที่รับน้ำของฝายและข้อมูลประกอบ | | สภาพโดยรวมของฝายและแนวทางแก้ไขปรับปรุงเบื้องต้น |
| | <p><u>ข้อมูลพื้นที่รับน้ำของฝาย</u></p> <p>A = 1522.33 ตารางกิโลเมตร</p> <p>L = 706.48 กิโลเมตร</p> <p>LC = 353.24 กิโลเมตร</p> <p>H = 770 เมตร</p> <p>s = 0</p> <p>Return period = 100 ปี</p> <p>อัตราการไหลสูงสุด = 799.5154426</p> <p>ลบ.ม./วินาที</p> | <p><u>สภาพโดยรวมของฝาย</u></p> <p>เป็นฝายที่อยู่ในความรับผิดชอบของกรมชลประทานถ่ายโอนให้กับเทศบาลตำบลน้ำโจ้ว มีสภาพแต่ละส่วนดังนี้</p> <p>ส่วน Protection เหนือน้ำ : มีวัชพืชขึ้นปกคลุมไม่สามารถมองเห็นได้</p> <p>ส่วนเหนือน้ำ : โดยรวมมีสภาพปกติ มีการกัดเซาะ ทรุดตัว และแตกร้าวเล็กน้อย มีวัชพืชขึ้นน้อย ไม่สามารถมองเห็นพื้นส่วนเหนือน้ำได้</p> <p>มีปริมาณตะกอนบริเวณหน้าฝายมากเนื่องจากไม่สามารถเปิดประตูระบายทรายได้</p> <p>ส่วนควมคุมน้ำ : มีการกัดเซาะ และแตกร้าวเล็กน้อย โดยรวมสภาพปกติ มีวัชพืชขึ้นน้อย ประตูระบายน้ำชำรุดทุกตัวไม่สามารถเปิด/ปิดได้</p> <p>ส่วนท้ายน้ำ : โดยรวมมีสภาพปกติ มีการกัดเซาะ ทรุดตัว การแตกร้าว และมีรูโหว่เล็กน้อย มีวัชพืชขึ้นน้อย</p> <p>ส่วน Protection ท้ายน้ำ : มีการกัดเซาะ ทรุดตัว แตกร้าว มีรูโหว่ และมีการเคลื่อนตัวน้อย โดยยังสามารถใช้งานได้</p> <p>ระบบส่งน้ำ : ใช้สถานีสูบน้ำด้วยไฟฟ้า</p> <p><u>แนวทางแก้ไขปรับปรุงเบื้องต้น</u></p> <p>ตัวฝายโดยรวมมีสภาพปกติ มีวัชพืชขึ้นน้อย สามารถใช้งานได้ตามปกติ</p> <p>แต่มีปริมาณตะกอนหน้าฝายมากเนื่องจากประตูระบายน้ำชำรุด ดังนั้นควรได้รับการขุดลอก และเปลี่ยนประตูระบายน้ำใหม่ ควรวางมาตรการขุดลอก และกำจัดวัชพืชตามระยะเวลาที่เหมาะสมของพื้นที่</p> |
