รหัสฝายที่ : WLP10070303

ชื่อฝาย ชื่อลำน้ำ ห้วยแม่สะเปา ลำน้ำสาขาของ แม่น้ำจาง ประเภทลำน้ำ ลำห้วย วันที่สำรวจ 19 พ.ค. 66  
หมู่บ้าน หมู่ที่ 3 ห่งกวางทอง ตำบล ดอนโพ อำเภอ แม่ทะ จังหวัด ลำปาง  
ก่อสร้าง เมื่อปี พ.ศ. 2559 อายุฝาย 7 หน่วยงานรับผิดชอบ อบต.ดอนโพ ออกแบบเอง

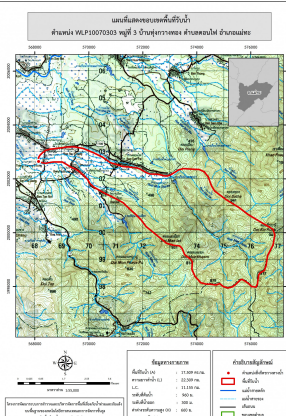
| พื้นที่รับน้ำของฝายและข้อมูลประกอบ | สภาพโดยรวมของฝายและแนวทางแก้ไขปรับปรุงเบื้องต้น |
|---|---|
| <p>ข้อมูลพื้นที่รับน้ำของฝาย</p> <p>A = 17.51 ตารางกิโลเมตร</p> <p>L = 22.31 กิโลเมตร</p> <p>LC = 11.15 กิโลเมตร</p> <p>H = 660 เมตร</p> <p>s = 0.03</p> <p>c = 0.1</p> <p>I = 45 มิลลิเมตร/ชั่วโมง</p> <p>Return period = 100 ปี</p> <p>อัตราการไหลสูงสุด = 21.9 ลบ.ม./วินาที</p> | <p><b>สภาพโดยรวมของฝาย</b></p> <p>เป็นฝาย คสล. ในความรับผิดชอบของ อบต.ดอนโพ เมืองค์ประกอบ และสภาพฝายดังนี้</p> <p>ส่วน Protection เหนือหน้า : มีสภาพโดยรวมปกติสามารถใช้งานได้มีวัชพืชขึ้นน้อย</p> <p>ส่วนเหนือหน้า : มีสภาพโดยรวมปกติสามารถใช้งานได้มีวัชพืชขึ้นน้อย</p> <p>ส่วนควบคุมน้ำ : มีสภาพโดยรวมปกติสามารถใช้งานได้มีวัชพืชขึ้นน้อย</p> <p>ส่วนท้ายน้ำ : มีสภาพโดยรวมปกติสามารถใช้งานได้มีวัชพืชขึ้นน้อย</p> <p><b>แนวทางแก้ไขปรับปรุงเบื้องต้น</b></p> <p>โดยรวมตัวฝายมีสภาพปกติสามารถใช้งานได้ ควรวางแผนการขุดลอก</p> <p>กำจัดวัชพืชตามระยะเวลาที่เหมาะสมของพื้นที่</p> |
