ชื่อฝาย - ชื่อลำน้ำ แม่เสาะ ลำน้ำสาขาของ ห้วยฮ่องโง่/แม่น้ำวัง ประเภทลำน้ำ ลำห้วย วันที่สำรวจ 7 ธ.ค. 66  
 หมู่บ้าน หมู่ที่ 05 ทุ่ง ตำบล สบปราบ อำเภอ สบปราบ จังหวัด ลำปาง  
 ก่อสร้าง เมื่อปี พ.ศ. 2550 อายุฝาย 16 หน่วยงานรับผิดชอบ อบต.สบปราบ ออกแบบเอง

ลักษณะทั่วไป			
ประเภทของสันฝาย : ฝายไหลตกตรง	ความสูงสันฝาย : 1.20 เมตร	ความยาวสันฝาย : 8.00 เมตร	
ประตูระบายน้ำ : มี	ชนิดบานประตู : บานตรง	ขนาด (กว้าง*สูง) : 1.00*1.00	จำนวน : 2 ชุด
อาคารบังคับน้ำ : มี	แบบเปิด : ฝั้งชาย	ชนิดบานประตู : บานตรง	ชนิดเครื่องยกบาน : -
ระบบส่งน้ำ : มี	ลักษณะคลอง : คลองดิน	ขนาดท้องคลองกว้าง : 1.50 เมตร	ความยาวประมาณ : 0.50 กิโลเมตรเมตร

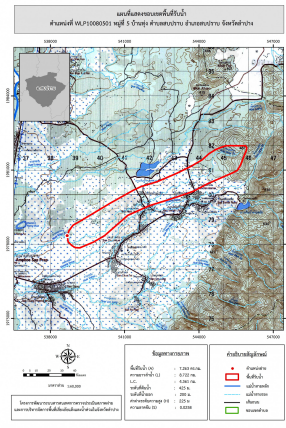
พื้นที่รับน้ำของฝายและข้อมูลประกอบ	สภาพโดยรวมของฝายและแนวทางแก้ไขปรับปรุงเบื้องต้น

<p>ข้อมูลพื้นที่รับน้ำของฝาย</p> <p>A = 7.263 ตารางกิโลเมตร</p> <p>L = 8.722 กิโลเมตร</p> <p>LC = 4.361 กิโลเมตร</p> <p>H = 225 เมตร</p> <p>s = 0.0258</p> <p>c = 0.2</p> <p>I = 65 มิลลิเมตร/ชั่วโมง</p> <p>Return period = 100 ปี</p> <p>อัตราการไหลสูงสุด = 26.25 ลบ.ม./วินาที</p>	<p><b>สภาพโดยรวมของฝาย</b></p> <p>"เป็นฝาย คสล. ก่อสร้างเมื่อปี พ.ศ.2550 มีอายุ 16 ปี มีสภาพในแต่ละส่วนดังนี้ ส่วน Protection เหนือน้ำ : ไม่มี ส่วนเหนือน้ำ : ไม่มี ส่วนควบคุมน้ำ : ถูกกัดเซาะได้รับความเสียหายด้านข้างถูกกัดเซาะขาดแต่ตัวโครงสร้างฝายยังสามารถใช้งานได้ ส่วนท้ายน้ำ : ปกติสามารถใช้งานได้ ส่วน Protection ท้ายน้ำ : ไม่มี ระบบส่งน้ำ : ไม่มี มีสภาพตะกอนหน้าฝาย : น้อย"</p> <p><b>แนวทางแก้ไขปรับปรุงเบื้องต้น</b></p> <p>มีสภาพโดยรวมปกติการกัดเซาะที่เกิดขึ้นควรปรับปรุงโดยการบดอัดส่วนที่ขาดใหม่ และก่อสร้างผนังป้องกันการกัดเซาะโดยใช้หินเรียงในร่องเกยตื้นเพื่อป้องกันผลกระทบกับส่วนควบคุมน้ำ ระหว่างการใช้งานควรตรวจสอบการขุดลอก และกำจัดวัชพืชตามเวลาที่เหมาะสม</p>
