ชื่อฝาย หุ่งโง่งหลวง ชื่อลำน้ำ ห้วยแม่ฆาน ลำน้ำสาขาของ แม่น้ำจาง ประเภทลำน้ำ ลำห้วย วันที่สำรวจ 30 พ.ค. 66
 หมู่บ้าน หมู่ที่ 5 หุ่ง ตำบล หัวเสือ อำเภอ แม่ทะ จังหวัด ลำปาง
 ก่อสร้าง เมื่อปี พ.ศ. อายุฝาย มากกว่า 15 ปี หน่วยงานรับผิดชอบ อบต.หัวเสือ

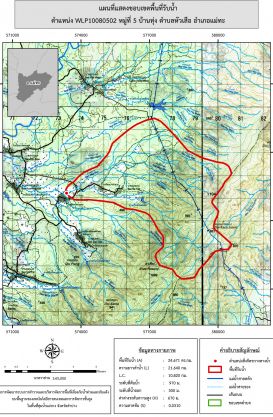
| พื้นที่รับน้ำของฝายและข้อมูลประกอบ | สภาพโดยรวมของฝายและแนวทางแก้ไขปรับปรุงเบื้องต้น |
|--|---|
| <p>ข้อมูลพื้นที่รับน้ำของฝาย</p> <p>A = 24.67 ตารางกิโลเมตร</p> <p>L = 21.64 กิโลเมตร</p> <p>LC = 10.82 กิโลเมตร</p> <p>H = 670 เมตร</p> <p>s = 0.03</p> <p>c = 0.1</p> <p>I = มิลลิเมตร/ชั่วโมง</p> <p>Return period = 100 ปี</p> <p>อัตราการไหลสูงสุด = 59.51 ลบ.ม./วินาที</p> | <p>สภาพโดยรวมของฝาย</p> <p>"เป็นฝาย มข.2527 มีองค์ประกอบ 3 ส่วน คือ ส่วนควบคุมน้ำ ส่วนท้ายน้ำ และระบบส่งน้ำ มีสภาพดังนี้ ส่วนควบคุมน้ำ : มีการกัดเซาะน้อย มีตะกอนบริเวณหน้าฝายปานกลาง มีวัชพืชขึ้นน้อย มีเศษไม้มาติดบริเวณส่วนควบคุมน้ำ และส่วนท้ายน้ำค่อนข้างมาก ส่วนท้ายน้ำ : มีการกัดเซาะน้อย สภาพโดยรวมปกติสามารถใช้งานได้มีวัชพืชขึ้นปานกลาง"</p> <p>แนวทางแก้ไขปรับปรุงเบื้องต้น</p> <p>ตัวฝายโดยรวมมีสภาพยังใช้งานได้ ควรกำจัดเศษไม้ และสิ่งปฏิกูลที่มาติดบริเวณตัวฝายออก และวางมาตรการขุดลอก และกำจัดวัชพืชตามระยะเวลาที่เหมาะสมของพื้นที่</p> |
