ชื่อฝาย ลุงเบี้ย ชื่อลำน้ำ ห้วยแม่มาน ลำน้ำสาขาของ แม่น้ำจาง ประเภทลำน้ำ ลำห้วย วันที่สำรวจ 30 พ.ค. 66
 หมู่บ้าน หมู่ที่ 5 ตำบล หัวเสือ อำเภอ แม่ทะ จังหวัด ลำปาง
 ก่อสร้าง เมื่อปี พ.ศ. อายุฝาย มากกว่า 15 ปี หน่วยงานรับผิดชอบ อบต.หัวเสือ ไซ้แบบมาตรฐาน : มข.2527

พิกัดฝาย			
X(UTM)	572916	Y(UTM)	2006297

ลักษณะทั่วไป

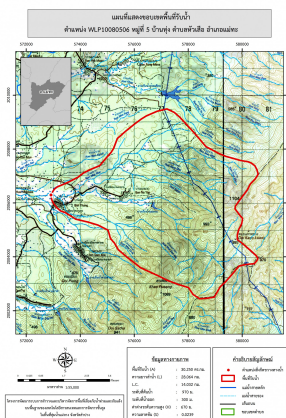
พื้นที่รับน้ำของฝายและข้อมูลประกอบ **สภาพโดยรวมของฝายและแนวทางแก้ไขปรับปรุงเบื้องต้น**

<p>ข้อมูลพื้นที่รับน้ำของฝาย</p> <p>A = 30.25 ตารางกิโลเมตร L = 28.06 กิโลเมตร LC = 14.03 กิโลเมตร H = 670 เมตร s = 0.02 Return period = 100 ปี อัตราการไหลสูงสุด = 67.66 ลบ.ม./วินาที</p>	<p>สภาพโดยรวมของฝาย</p> <p>"เป็นฝาย มข.2527 มีองค์ประกอบ 3 ส่วน คือ ส่วนควบคุมน้ำ ส่วนท้ายน้ำ และระบบส่งน้ำ มีสภาพดังนี้ ส่วนควบคุมน้ำ : มีการกัดเซาะน้อย มีตะกอนบริเวณหน้าฝายปานกลาง มีวัชพืชขึ้นน้อย มีเศษไม้มาติดบริเวณส่วนควบคุมน้ำ และส่วนท้ายน้ำค่อนข้างมาก ส่วนท้ายน้ำ : มีการกัดเซาะน้อย สภาพโดยรวมปกติสามารถใช้งานได้มีวัชพืชขึ้นปานกลาง ระบบส่งน้ำ : มีการกัดเซาะ และทรุดตัวน้อย สภาพโดยรวมปกติสามารถใช้งานได้มีวัชพืชขึ้นน้อย"</p> <p>แนวทางแก้ไขปรับปรุงเบื้องต้น</p> <p>ตัวฝายโดยรวมมีสภาพยังใช้งานได้ ควรกำจัดเศษไม้ และสิ่งปฏิกูลที่มาติดบริเวณตัวฝายออก และวางแผนการขุดลอก และกำจัดวัชพืชตามระยะเวลาที่เหมาะสมของพื้นที่</p>
-------------------------------------------------------------------------------------	---------------------------------------------------------------------------------------------------------------------------------------------------------------------------------------------------------------------------------------------------------------------------------------------------------------------------------------------------------	------------------------------------------------------------------------------------------------------------------------------------------------------------------------------------------------------------------------------------------------------------------------------------------------------------------------------------------------------------------------------------------------------------------------------------------------------------------------------------------------------------------------------------------------------------------------------------------------------------------------------------------------------------
