ชื่อฝาย วังโค้ง ชื่อลำน้ำ ห้วยแม่ต๋อน ลำน้ำสาขาของ แม่น้ำจาง ประเภทลำน้ำ ลำห้วย วันที่สำรวจ 31 พ.ค. 66  
 หมู่บ้าน หมู่ที่ 2 ทุ่งตอน ตำบล วังเงิน อำเภอ แม่ทะ จังหวัด ลำปาง  
 ก่อสร้าง เมื่อปี พ.ศ. 2534 อายุฝาย 32 หน่วยงานรับผิดชอบ อบต.วังเงิน ใช้แบบมาตรฐาน : มข.2527

### ลักษณะทั่วไป

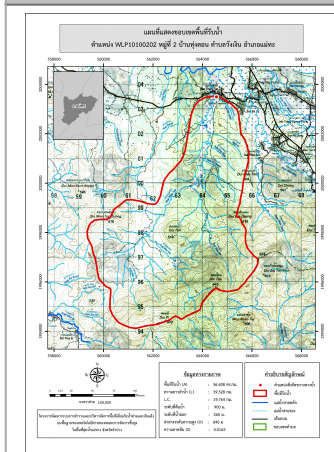
#### พื้นที่รับน้ำของฝายและข้อมูลประกอบ

**ข้อมูลพื้นที่รับน้ำของฝาย**  
 A = 36.61 ตารางกิโลเมตร  
 L = 39.53 กิโลเมตร  
 LC = 19.76 กิโลเมตร  
 H = 640 เมตร  
 s = 0.02  
 Return period = 100 ปี  
 อัตราการไหลสูงสุด = 76.31 ลบ.ม./วินาที
