ชื่อฝาย ท่งยาว ชื่อลำน้ำ ห้วยแม่ต๋อน ลำน้ำสาขาของ แม่น้ำจาง ประเภทลำน้ำ ลำห้วย วันที่สำรวจ 31 พ.ค. 66  
 หมู่บ้าน หมู่ที่ 3 นาตุ ตำบล วังเงิน อำเภอ แม่ทะ จังหวัด ลำปาง  
 ก่อสร้าง เมื่อปี พ.ศ. 2539 อายุฝาย 27 หน่วยงานรับผิดชอบ อบต.วังเงิน ใช้แบบมาตรฐาน : กรมชลประทาน

ประเภทของสันฝาย : ฝายสันมน	ความสูงสันฝาย : 2.00 เมตร	ความยาวสันฝาย : 16.00 เมตร
ประตูระบายน้ำ : มี ชนิดบานประตู : บานตรง	ขนาด (กว้าง*สูง) : 1.20*1.30	จำนวน : 2 ชุด ชนิดเครื่องยกบาน : เครื่องก้านคันชัก
อาคารบังคับน้ำ : มี แบบเปิด : ฝั่งซ้าย	ชนิดบานประตู : บานตรง	ชนิดเครื่องยกบาน :-
ระบบส่งน้ำ : มี ลักษณะคลอง : คลองตาดคอนกรีต	ขนาดท้องคลองกว้าง : 0.30 เมตร	ความยาวประมาณ : 1.00 กิโลเมตรเมตร

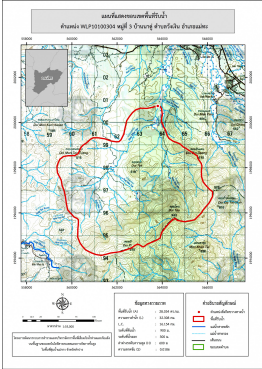
พื้นที่รับน้ำของฝายและข้อมูลประกอบ	สภาพโดยรวมของฝายและแนวทางแก้ไขปรับปรุงเบื้องต้น
<p>ข้อมูลพื้นที่รับน้ำของฝาย</p> <p>A = 28.03 ตารางกิโลเมตร</p> <p>L = 32.31 กิโลเมตร</p> <p>LC = 16.15 กิโลเมตร</p> <p>H = 600 เมตร</p> <p>s = 0.02</p> <p>Return period = 100 ปี</p> <p>อัตราการไหลสูงสุด = 64.5 ลบ.ม./วินาที</p>
