ชื่อฝาย คำป็น ชื่อลำน้ำ ห้วยแม่ต๊ีบ ลำน้ำสาขาของ ห้วยแม่เมาย/แม่น้ำจาง ประเภทลำน้ำ ลำห้วย วันที่สำรวจ 31 พ.ค. 66  
 หมู่บ้าน หมู่ที่ 4 นาดง ตำบล วังเงิน อำเภอ แม่ทะ จังหวัด ลำปาง  
 ก่อสร้าง เมื่อปี พ.ศ. 2550 อายุฝาย 16 หน่วยงานรับผิดชอบ อบต.วังเงิน ใช้แบบมาตรฐาน : มข.2527

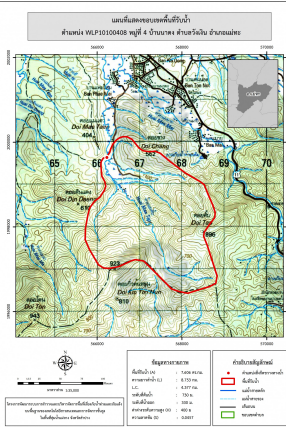
| พื้นที่รับน้ำของฝายและข้อมูลประกอบ | สภาพโดยรวมของฝายและแนวทางแก้ไขปรับปรุงเบื้องต้น |
|--|--|
| <p>ข้อมูลพื้นที่รับน้ำของฝาย<br/> A = 7.61 ตารางกิโลเมตร<br/> L = 8.75 กิโลเมตร<br/> LC = 4.38 กิโลเมตร<br/> H = 400 เมตร<br/> s = 0.05<br/> c = 0.1<br/> I = 75 มิลลิเมตร/ชั่วโมง<br/> Return period = 100 ปี<br/> อัตราการไหลสูงสุด = 15.86 ลบ.ม./วินาที</p> | <p>สภาพโดยรวมของฝาย</p> <p>"เป็นฝาย มข.2527 มีองค์ประกอบ 3 ส่วน คือ ส่วนควบคุมน้ำ ส่วนท้ายน้ำ และระบบส่งน้ำ มีสภาพดังนี้</p> <p>ส่วนควบคุมน้ำ : มีการกัดเซาะน้อย โดยรวมสามารถใช้งานได้ มีวัชพืชขึ้นน้อย</p> <p>มีการก่อดินประตูระบายน้ำทำให้สามารถระบายตะกอนหน้าฝายได้ ส่วนท้ายน้ำ :</p> <p>สภาพโดยรวมปกติสามารถใช้งานได้มีวัชพืชขึ้นน้อย ระบบส่งน้ำ :</p> <p>สภาพโดยรวมปกติสามารถใช้งานได้มีวัชพืชขึ้นน้อย"</p> <p>แนวทางแก้ไขปรับปรุงเบื้องต้น</p> <p>ตัวฝายโดยรวมมีสภาพยังพอใช้งานได้สามารถใช้งานต่อไปได้ควรได้รับการขุดลอกเนื่องจากมีตะกอนหน้าฝายมาก และวางมาตรการขุดลอก และกำจัดวัชพืชตามระยะเวลาที่เหมาะสมของพื้นที่</p> |
