ชื่อฝาย วังแม่แก้ว ชื่อลำน้ำ ห้วยแม่มาย ลำน้ำสาขาของ แม่น้ำจาง ประเภทลำน้ำ ลำห้วย วันที่สำรวจ 25 พ.ค. 66  
 หมู่บ้าน หมู่ที่ 5 แพะใหม่ ตำบล วังเงิน อำเภอ แม่ทะ จังหวัด ลำปาง  
 ก่อสร้าง เมื่อปี พ.ศ. อายุฝาย มากกว่า 20 ปี หน่วยงานรับผิดชอบ อบต.วังเงิน ไซ้แบบมาตรฐาน : มข.2527

พิกัดฝาย			
X(UTM)	566939	Y(UTM)	2001427
ลักษณะทั่วไป			
ประเภทของสันฝาย : ฝายไหลตกตรง	ความสูงสันฝาย : 1.50 เมตร	ความยาวสันฝาย : 12.00 เมตร	
ประตูระบายน้ำ : มี	ชนิดบานประตู : บานตรง	ขนาด (กว้าง*สูง) : 1.50*1.50	จำนวน : 2 ชุด ชนิดเครื่องยกบาน : -
อาคารบังคับน้ำ : มี			
ระบบส่งน้ำ : มี	ลักษณะคลอง : คลองตาดคอนกรีต	ขนาดท้องคลองกว้าง : 0.50 เมตร	ความยาวประมาณ : 1.00 กิโลเมตรเมตร
ข้อมูลประวัติการซ่อม			
ปี พ.ศ.	รายการซ่อม	หน่วยงาน	หมายเหตุ

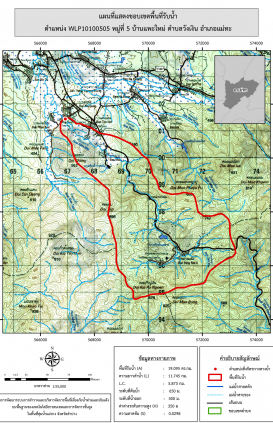
พื้นที่รับน้ำของฝายและข้อมูลประกอบ	สภาพโดยรวมของฝายและแนวทางแก้ไขปรับปรุงเบื้องต้น

<p>ข้อมูลพื้นที่รับน้ำของฝาย</p> <p>A = 19.09 ตารางกิโลเมตร</p> <p>L = 11.74 กิโลเมตร</p> <p>LC = 5.87 กิโลเมตร</p> <p>H = 350 เมตร</p> <p>s = 0.03</p> <p>c = 0.1</p> <p>I = 65 มิลลิเมตร/ชั่วโมง</p> <p>Return period = 100 ปี</p> <p>อัตราการไหลสูงสุด = 34.51 ลบ.ม./วินาที</p>	<p>สภาพโดยรวมของฝาย</p> <p>"เป็นฝาย มข.2527 มีองค์ประกอบ 3 ส่วน คือ ส่วนควบคุมน้ำ ส่วนท้ายน้ำ และระบบส่งน้ำ มีสภาพดังนี้ ส่วนควบคุมน้ำ : มีการกัดเซาะน้อย โดยรวมสามารถใช้งานได้ มีวัชพืชขึ้นน้อย มีการก่อบีตประตูระบายน้ำทำให้ไม่สามารถระบายตะกอนหน้าฝายได้ ส่วนท้ายน้ำ : มีการกัดเซาะน้อย สภาพโดยรวมปกติสามารถใช้งานได้มีวัชพืชขึ้นน้อย ระบบส่งน้ำ : สภาพโดยรวมปกติสามารถใช้งานได้มีวัชพืชขึ้นน้อย"</p> <p>แนวทางแก้ไขปรับปรุงเบื้องต้น</p> <p>ตัวฝายโดยรวมมีสภาพยังพอใช้งานได้สามารถใช้งานต่อไปได้ ควรวางแผนการขุดลอก และกำจัดวัชพืชตามระยะเวลาที่เหมาะสมของพื้นที่</p>
