ชื่อฝาย ทุ่งใหม่ ชื่อลำน้ำ ห้วยแม่มาย ลำน้ำสาขาของ แม่น้ำจาง ประเภทลำน้ำ ลำห้วย วันที่สำรวจ 1 ม.ค. 13
 หมู่บ้าน หมู่ที่ 7 มาย ตำบล วังเงิน อำเภอ แม่ทะ จังหวัด ลำปาง
 ก่อสร้าง เมื่อปี พ.ศ. อายุฝาย มากกว่า 20 ปี หน่วยงานรับผิดชอบ อบต.วังเงิน ไซ้แบบมาตรฐาน : มข.2527

ลักษณะทั่วไป

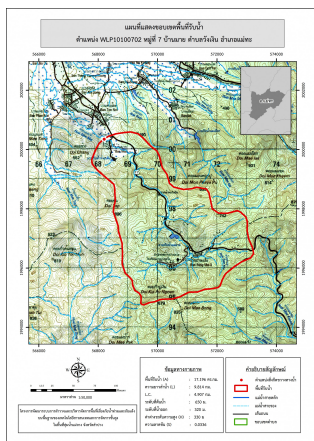
พื้นที่รับน้ำของฝายและข้อมูลประกอบ

ข้อมูลพื้นที่รับน้ำของฝาย

A = 17.2 ตารางกิโลเมตร

L = 9.81 กิโลเมตร

LC = 4.91 กิโลเมตร

H = 330 เมตร
