ชื่อฝาย นาโง้ง ชื่อลำน้ำ ห้วยแม่มาย ลำน้ำสาขาของ แม่น้ำจาง ประเภทลำน้ำ ลำห้วย วันที่สำรวจ 25 พ.ค. 66
 หมู่บ้าน หมู่ที่ 7 มาย ตำบล วังเงิน อำเภอ แม่ทะ จังหวัด ลำปาง
 ก่อสร้าง เมื่อปี พ.ศ. 2546 อายุฝาย 20 หน่วยงานรับผิดชอบ อบต.วังเงิน ไซ้แบบมาตรฐาน : มข.2527

ลักษณะทั่วไป

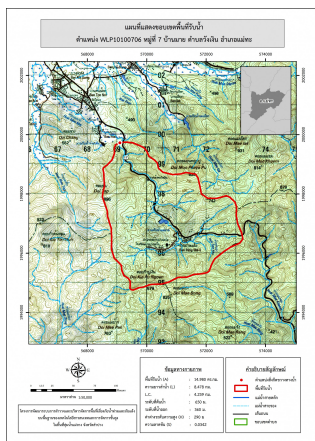
พื้นที่รับน้ำของฝายและข้อมูลประกอบ

ข้อมูลพื้นที่รับน้ำของฝาย

A = 14.98 ตารางกิโลเมตร

L = 8.48 กิโลเมตร

LC = 4.24 กิโลเมตร

H = 290 เมตร

s = 0.03

c = 0.1

l = 75 มิลลิเมตร/ชั่วโมง

Return period = 100 ปี

อัตราการไหลสูงสุด = 31.23 ลบ.ม./วินาที
