ชื่อฝาย รั้งต้นผึ้ง ชื่อลำน้ำ ห้วยแม่ต้อน ลำน้ำสาขาของ แม่น้ำจาง ประเภทลำน้ำ ลำห้วย วันที่สำรวจ 31 พ.ค. 66
 หมู่บ้าน หมู่ที่ 9 วังเงิน ตำบล วังเงิน อำเภอ แม่ทะ จังหวัด ลำปาง
 ก่อสร้าง เมื่อปี พ.ศ. 2537 อายุฝาย 29 หน่วยงานรับผิดชอบ อบต.วังเงิน ไซ้แบบมาตรฐาน : มข.2527

ผลการตรวจสอบสภาพฝาย

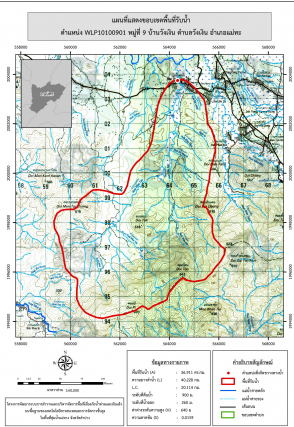
| พื้นที่รับน้ำของฝายและข้อมูลประกอบ | สภาพโดยรวมของฝายและแนวทางแก้ไขปรับปรุงเบื้องต้น |
|--|---|
| <p>ข้อมูลพื้นที่รับน้ำของฝาย</p> <p>A = 36.91 ตารางกิโลเมตร</p> <p>L = 40.23 กิโลเมตร</p> <p>LC = 20.11 กิโลเมตร</p> <p>H = 640 เมตร</p> <p>s = 0.02</p> <p>Return period = 100 ปี</p> <p>อัตราการไหลสูงสุด = 76.71 ลบ.ม./วินาที</p> | <p>สภาพโดยรวมของฝาย</p> <p>เป็นฝาย มข.2527 ในความรับผิดชอบของ อบต.วังเงิน มีสภาพค่อนข้างทรุดโทรม โดยเฉพาะส่วนควบคุม แต่ยังไม่ถึงขั้นพังทลายเสียหายจนไม่สามารถใช้งานได้ จึงจำเป็นต้องมีการปรับปรุงซ่อมแซม</p> <p>แนวทางแก้ไขปรับปรุงเบื้องต้น</p> <p>ตัวฝายโดยรวมมีสภาพยังพอใช้งานได้แต่เนื่องจากเป็นฝายที่ค่อนข้างเก่ามีการทรุดโทรมตามกาลเวลาไม่เหมาะกับการปรับปรุงซ่อมแซมสามารถใช้งานได้จนกว่าจะหมดสภาพ หลังจากนั้นจึงรื้อถอน และก่อสร้างใหม่ในรูปแบบ และขนาดที่เหมาะสม</p> |
