ชื่อฝาย ชื่อลำน้ำ ห้วยแม่ยอน ลำน้ำสาขาของ ห้วยแม่วะ/แม่น้ำจาง ประเภทลำน้ำ ลำห้วย วันที่สำรวจ 8 พ.ค. 66  
 หมู่บ้าน หมู่ที่ 1 สันตอนแก้ว ตำบล สันตอนแก้ว อำเภอ แม่ทะ จังหวัด ลำปาง  
 ก่อสร้าง เมื่อปี พ.ศ. อายุฝาย มากกว่า หน่วยงานรับผิดชอบ ไม่ทราบ ออกแบบเอง

ลักษณะทั่วไป			
ประเภทของสันฝาย : ฝายสันมน	ความสูงสันฝาย : 0.60 เมตร	ความยาวสันฝาย : 14.00 เมตร	
ประตูระบายน้ำ : มี	ชนิดบานประตู : บานตรง	ขนาด (กว้าง*สูง) : 1.50*0.60	จำนวน : 1 ชุด      ชนิดเครื่องยกบาน : -
อาคารบังคับน้ำ : มี	แบบเปิด : ฝั่งซ้าย	ชนิดบานประตู : -	ชนิดเครื่องยกบาน :-
ระบบส่งน้ำ : มี	ลักษณะคลอง : คลองตาดคอนกรีต	ขนาดท้องคลองกว้าง : 0.60 เมตร	ความยาวประมาณ : 1.50 กิโลเมตรเมตร
ข้อมูลประวัติการซ่อม			
ปี พ.ศ.	รายการซ่อม	หน่วยงาน	หมายเหตุ

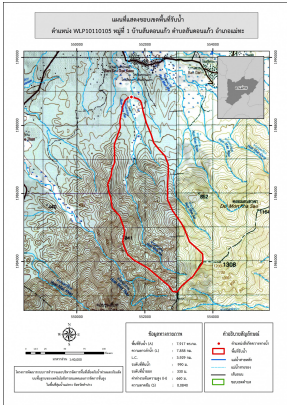
พื้นที่รับน้ำของฝายและข้อมูลประกอบ	สภาพโดยรวมของฝายและแนวทางแก้ไขปรับปรุงเบื้องต้น

<p>ข้อมูลพื้นที่รับน้ำของฝาย</p> <p>A = 7.92 ตารางกิโลเมตร</p> <p>L = 7.86 กิโลเมตร</p> <p>LC = 3.93 กิโลเมตร</p> <p>H = 660 เมตร</p> <p>s = 0.08</p> <p>c = 0.1</p> <p>I = 100 มิลลิเมตร/ชั่วโมง</p> <p>Return period = 100 ปี</p> <p>อัตราการไหลสูงสุด = 22.01 ลบ.ม./วินาที</p>	<p>สภาพโดยรวมของฝาย</p> <p>เป็นฝาย คสล. ไม่ทราบหน่วยงานในความรับผิดชอบ มีสภาพดังนี้</p> <p>ส่วนควบคุมน้ำ : มีการกัดเซาะน้อย สภาพโดยรวมปกติสามารถใช้งานได้มีวัชพืชขึ้นปานกลาง</p> <p>ส่วนท้ายน้ำ : มีการกัดเซาะปานกลาง มีรูโพรงน้อย สภาพยังสามารถใช้งานได้มีวัชพืชขึ้นปานกลาง</p> <p>ระบบส่งน้ำ : สภาพโดยรวมปกติสามารถใช้งานได้มีวัชพืชขึ้นน้อย</p> <p>แนวทางแก้ไขปรับปรุงเบื้องต้น</p> <p>ไม่สามารถมองเห็นสภาพฝายได้ชัดเจนเท่าที่ควรเนื่องจากวัชพืชขึ้นค่อนข้างหนาแน่นดังนั้นจึงควรขุดลอกและกำจัดวัชพืชเพื่อตรวจสอบสภาพฝายหากมีความเสียหายจึงทำการปรับปรุงมีตะกอนหน้าฝายมากควรได้รับการขุดลอกและวางมาตรการขุดลอก กำจัดวัชพืชตามระยะเวลาที่เหมาะสมของพื้นที่</p>
