ชื่อฝาย ฝายหลวง ชื่อลำน้ำ ห้วยแม่ลึก ลำน้ำสาขาของ ห้วยแม่ละ/แม่จาง ประเภทลำน้ำ ลำห้วย วันที่สำรวจ 8 พ.ค. 66  
 หมู่บ้าน หมู่ที่ 6 อ้อ ตำบล สันดอนแก้ว อำเภอ แม่ทะ จังหวัด ลำปาง  
 ก่อสร้าง เมื่อปี พ.ศ. อายุฝาย มากกว่า 15 ปี หน่วยงานรับผิดชอบ เทศบาลตำบลสิริราช ออกแบบเอง

พิกัดฝาย			
X(UTM)	554179	Y(UTM)	1990051
ลักษณะทั่วไป			
ประเภทของสันฝาย : ฝายสันมน	ความสูงสันฝาย : 1.50 เมตร	ความยาวสันฝาย : 25.00 เมตร	
ประตูระบายน้ำ : ไม่มี	ชนิดบานประตู : -	ขนาด (กว้าง*สูง) : -	จำนวน : - ชุด ชนิดเครื่องยกบาน : -
อาคารบังคับน้ำ : มี	แบบเปิด : ฝั่งซ้าย	ชนิดบานประตู : -	ชนิดเครื่องยกบาน :-
ระบบส่งน้ำ : มี	ลักษณะคลอง : คลองตาดคอนกรีต	ขนาดท้องคลองกว้าง : 0.60 เมตร	ความยาวประมาณ : 4.00 กิโลเมตรเมตร
ข้อมูลประวัติการซ่อม			
ปี พ.ศ.	รายการซ่อม	หน่วยงาน	หมายเหตุ

## ผลการตรวจสอบสภาพฝาย

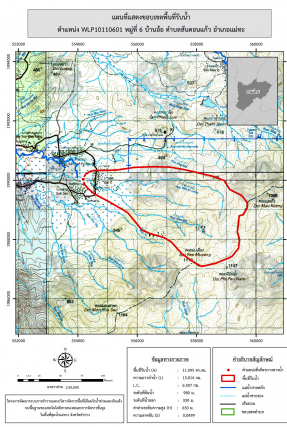
พื้นที่รับน้ำของฝายและข้อมูลประกอบ	สภาพโดยรวมของฝายและแนวทางแก้ไขปรับปรุงเบื้องต้น

<p>ข้อมูลพื้นที่รับน้ำของฝาย</p> <p>A = 11.04 ตารางกิโลเมตร</p> <p>L = 13.01 กิโลเมตร</p> <p>LC = 6.51 กิโลเมตร</p> <p>H = 650 เมตร</p> <p>s = 0.05</p> <p>c = 0.1</p> <p>I = 70 มิลลิเมตร/ชั่วโมง</p> <p>Return period = 100 ปี</p> <p>อัตราการไหลสูงสุด = 21.49 ลบ.ม./วินาที</p>	<p>สภาพโดยรวมของฝาย</p> <p>เป็นฝาย คสล. ที่ก่อสร้างสมัยสภาตำบลสันดอนแก้วโอนถ่ายให้กับเทศบาลตำบลสิริราช</p> <p>ตัวฝายมีการกัดเซาะ ทรุดตัว แตกร้าว รั่ว และมีรูโหว่ค่อนข้างมาก</p> <p>ปัจจุบันทางเทศบาลแก้ปัญหาโดยการถมดินบริเวณหน้าฝายเพื่อป้องกันการรั่วซึม</p> <p>แต่ไม่ได้ผลเท่าที่ควรยังมีการรั่วซึมตลอดได้ตัวฝาย</p> <p>แนวทางแก้ไขปรับปรุงเบื้องต้น</p> <p>ตัวฝายได้รับความเสียหายมาก ควรรื้อถอน และก่อสร้างใหม่ให้มีรูปแบบ และขนาดที่เหมาะสมกับพื้นที่ และปริมาณน้ำหลาก</p>
