ชื่อฝาย สันเปียง ชื่อลำน้ำ ห้วยแม่สัก ลำน้ำสาขาของ ห้วยแม่วะ/แม่น้ำจาง ประเภทลำน้ำ ลำห้วย วันที่สำรวจ 8 พ.ค. 66  
 หมู่บ้าน หมู่ที่ 6 อ้อ ตำบล สันดอนแก้ว อำเภอ แม่ทะ จังหวัด ลำปาง  
 ก่อสร้าง เมื่อปี พ.ศ. อายุฝาย มากกว่า 15 ปี หน่วยงานรับผิดชอบ เทศบาลตำบลสิริราช ออกแบบเอง

## ผลการตรวจสอบสภาพฝาย

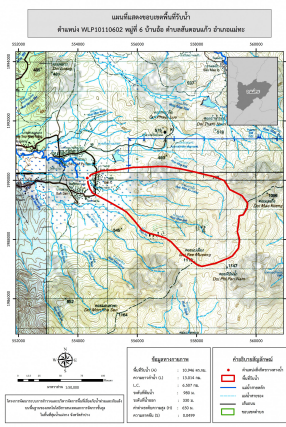
| พื้นที่รับน้ำของฝายและข้อมูลประกอบ | สภาพโดยรวมของฝายและแนวทางแก้ไขปรับปรุงเบื้องต้น |
| <p>ข้อมูลพื้นที่รับน้ำของฝาย</p> <p>A = 10.95 ตารางกิโลเมตร</p> <p>L = 13.01 กิโลเมตร</p> <p>LC = 6.51 กิโลเมตร</p> <p>H = 650 เมตร</p> <p>s = 0.05</p> <p>c = 0.1</p> <p>I = 70 มิลลิเมตร/ชั่วโมง</p> <p>Return period = 100 ปี</p> <p>อัตราการไหลสูงสุด = 21.3 ลบ.ม./วินาที</p> | <p><b>สภาพโดยรวมของฝาย</b></p> <p>เป็นฝาย คสล. ที่ก่อสร้างสมัยสภาตำบลสันดอนแก้วโอนถ่ายให้กับเทศบาลตำบลสิริราช</p> <p>ตัวฝายมีการกัดเซาะ ทรุดตัว แตกร้าว รั่ว และมีรูโพรงค่อนข้างมาก</p> <p>ปัจจุบันทางเทศบาลแก้ปัญหาโดยการถมดินบริเวณหน้าฝายเพื่อป้องกันการรั่วซึม</p> <p>แต่ไม่ได้ผลเท่าที่ควรยังมีการรั่วซึมตลอดตัวฝาย</p> <p><b>แนวทางแก้ไขปรับปรุงเบื้องต้น</b></p> <p>ตัวฝายได้รับความเสียหายมาก ควรรื้อถอน และก่อสร้างใหม่ให้มีรูปแบบและขนาดที่เหมาะสมกับพื้นที่ และปริมาณน้ำหลาก</p> |
