ชื่อฝาย - ชื่อลำน้ำ แม่น้ำวัง ลำน้ำสาขาของ แม่น้ำปิง ประเภทลำน้ำ แม่น้ำสายหลัก วันที่สำรวจ 8 ธ.ค. 66
 หมู่บ้าน หมู่ที่ 01 หลาย ตำบล สบปราบ อำเภอ สบปราบ จังหวัด ลำปาง
 ก่อสร้าง เมื่อปี พ.ศ. 2559 อายุฝาย 7 หน่วยงานรับผิดชอบ ไม่ทราบ ออกแบบเอง

ผลการตรวจสอบสภาพฝาย

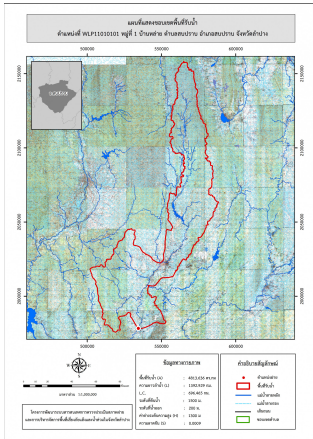
| พื้นที่รับน้ำของฝายและข้อมูลประกอบ | สภาพโดยรวมของฝายและแนวทางแก้ไขปรับปรุงเบื้องต้น |

| พื้นที่รับน้ำของฝายและข้อมูลประกอบ | สภาพโดยรวมของฝายและแนวทางแก้ไขปรับปรุงเบื้องต้น |
|---|--|
| <p>ข้อมูลพื้นที่รับน้ำของฝาย A = 4813.636 ตารางกิโลเมตร L = 1392.929 กิโลเมตร LC = 696.465 กิโลเมตร H = 1300 เมตร s = 0.0009 Return period = 100 ปี อัตราการไหลสูงสุด = 1651.6 ลบ.ม./วินาที</p> | <p>สภาพโดยรวมของฝาย เป็นฝายชั่วคราวใช้หินเรียงกันลำน้ำตาดด้วยคอนกรีตมีสภาพทรุดกักเก็บน้ำไม่ได้ แนวทางแก้ไขปรับปรุงเบื้องต้น ควรทำประชาคมก่อนว่ามีความต้องการมากน้อยเพียงใดหากไม่ต้องการแล้วควรรื้อถอน และปรับสภาพลำน้ำคืนสภาพเดิม หากยังมีความต้องการควรก่อสร้างใหม่ให้เป็นฝายถาวรให้มีรูปแบบ และขนาดที่เหมาะสมกับหน้าตัดลำน้ำ และปริมาณน้ำหลาก</p> |
