การตรวจสอบสภาพฝายและแนวทางแก้ไขปรับปรุงเพื่อเพิ่มประสิทธิภาพฝาย ในจังหวัดลำปาง

รหัสฝายที่ : WLP11010301

ชื่อฝาย ชักยี่ ชื่อลำน้ำ แม่เรียง ลำน้ำสาขาของ แม่น้ำวัง ประเภทลำน้ำ ลำห้วย วันที่สำรวจ 7 ธ.ค. 66
 หมู่บ้าน หมู่ที่ 03 วังพร้าว ตำบล สบปราบ อำเภอ สบปราบ จังหวัด ลำปาง
 ก่อสร้าง เมื่อปี พ.ศ. อายุฝาย มากกว่า 20 ปี หน่วยงานรับผิดชอบ อบต.สบปราบ ใช้แบบมาตรฐาน : กรมชลประทาน

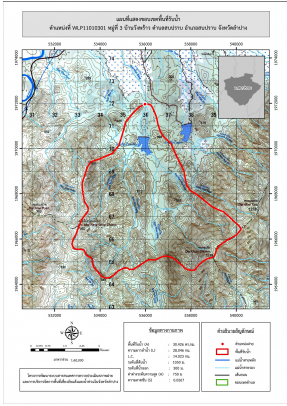
พื้นที่รับน้ำของฝายและข้อมูลประกอบ		สภาพโดยรวมของฝายและแนวทางแก้ไขปรับปรุงเบื้องต้น

<p>ข้อมูลพื้นที่รับน้ำของฝาย</p> <p>A = 30.426 ตารางกิโลเมตร</p> <p>L = 28.046 กิโลเมตร</p> <p>LC = 14.023 กิโลเมตร</p> <p>H = 750 เมตร</p> <p>s = 0.0267</p> <p>Return period = 100 ปี</p> <p>อัตราการไหลสูงสุด = 67.91 ลบ.ม./วินาที</p>	<p>สภาพโดยรวมของฝาย</p> <p>"เป็นฝาย คสล. สันมน ในความรับผิดชอบของ อบต.สบปราบ ได้รับการถ่ายโอนจากกรมชลประทาน มีอายุมากกว่า 20 ปี มีสภาพในแต่ละส่วนดังนี้ ส่วน Protection เหนือน้ำ : ไม่สามารถมองเห็น ส่วนเหนือน้ำ : ส่วนพื้นไม่สามารถมองเห็น ลาดด้านข้างด้านขวาถูกกัดเซาะขาดระบบส่งน้ำได้รับความเสียหาย</p> <p>จากสภาพปัจจุบันยังสามารถปรับปรุงได้ควรได้รับการปรับปรุงโดยเร่งด่วนมิเช่นนั้นหากปล่อยไว้อาจส่งผลกระทบมากขึ้น และไม่อาจซ่อมแซมได้ ส่วนควบคุมน้ำ : สะพานมีการทรุดตัว และเคลื่อนตัว</p> <p>ประตูระบายน้ำชำรุดทุกบานเนื่องจากปริมาณตะกอนซึ่งเป็นตะกอนหินขนาดใหญ่</p> <p>มีเศษกิ่งไม้มาติดทำให้ตัวสะพานได้รับความเสียหายมีการกัดเซาะ ทรุดตัว แตกร้าว รั่ว มีรูโหว่</p> <p>และมีการเคลื่อนตัวปานกลาง จากสภาพปัจจุบันยังสามารถปรับปรุงได้ ส่วน Protection ท้ายน้ำ : ไม่สามารถมองเห็น</p> <p>ระบบส่งน้ำ : ถูกกัดเซาะบริเวณปากคลองได้รับความเสียหายควรได้รับการปรับปรุง มีสภาพตะกอนหน้าฝาย : มาก"</p> <p>แนวทางแก้ไขปรับปรุงเบื้องต้น</p> <p>มีสภาพโดยถูกกัดเซาะได้รับความเสียหายค่อนข้างมาก จากสภาพปัจจุบันยังสามารถปรับปรุงได้</p> <p>ควรได้รับการตรวจสอบความมั่นคงของตัวฝาย</p> <p>และสำรวจอย่างละเอียดก่อนออกแบบตามหลักวิศวกรรมเพื่อแก้ไขปรับปรุง</p>
