ชื่อฝาย แม่ทกใต้ ชื่อลำน้ำ แม่ทก ลำน้ำสาขาของ ห้วยสมัย/แม่น้ำวัง ประเภทลำน้ำ ลำห้วย วันที่สำรวจ 7 ธ.ค. 66
 หมู่บ้าน หมู่ที่ 04 แพะ ตำบล สบปราบ อำเภอ สบปราบ จังหวัด ลำปาง
 ก่อสร้าง เมื่อปี พ.ศ. อายุฝาย มากกว่า 10 ปี หน่วยงานรับผิดชอบ อบต.สบปราบ ออกแบบเอง

ลักษณะทั่วไป			
ประเภทของสันฝาย : ฝายสันกว้าง	ความสูงสันฝาย : 1.50 เมตร	ความยาวสันฝาย : 20.00 เมตร	
ประตูระบายน้ำ : มี	ชนิดบานประตู : บานตรง	ขนาด (กว้าง*สูง) : 1.00*0.70	จำนวน : 1 ชุด ชนิดเครื่องยกบาน : -
อาคารบังคับน้ำ : มี			
ระบบส่งน้ำ : มี	ลักษณะคลอง : คลองตาดคอนกรีต	ขนาดท้องคลองกว้าง : 0.70 เมตร	ความยาวประมาณ : 1.00 กิโลเมตรเมตร

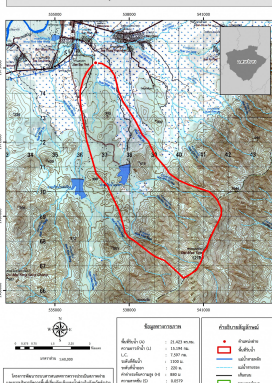
พื้นที่รับน้ำของฝายและข้อมูลประกอบ	สภาพโดยรวมของฝายและแนวทางแก้ไขปรับปรุงเบื้องต้น

<p>ข้อมูลพื้นที่รับน้ำของฝาย</p> <p>A = 21.423 ตารางกิโลเมตร</p> <p>L = 15.194 กิโลเมตร</p> <p>LC = 7.597 กิโลเมตร</p> <p>H = 880 เมตร</p> <p>s = 0.0579</p> <p>c = 0.2</p> <p>I = มิลลิเมตร/ชั่วโมง</p> <p>Return period = 100 ปี</p> <p>อัตราการไหลสูงสุด = 54.44 ลบ.ม./วินาที</p>	<p>สภาพโดยรวมของฝาย</p> <p>"เป็นฝาย คสล. มีอายุมากกว่า 10 ปี มีสภาพในแต่ละส่วนดังนี้ ส่วน Protection เหนือน้ำ : ไม่มี ส่วนเหนือน้ำ : ปกติ ส่วนควบคุมน้ำ : ปกติ ส่วนท้ายน้ำ : โดยรวมปกติ มีการกัดเซาะ ทุดตัว แต่ช้า และมีรูโพรงน้อย ส่วน Protection ท้ายน้ำ : ไม่มี ระบบส่งน้ำ : ระบบส่งน้ำปกติ แต่ประตูระบายน้ำชำรุดควรได้รับการปรับปรุง และเปลี่ยนบานใหม่ มีสภาพตะกอนหน้าฝาย : ปานกลาง"</p> <p>แนวทางแก้ไขปรับปรุงเบื้องต้น</p> <p>มีสภาพโดยรวมปกติ ประตูระบายน้ำของระบบส่งน้ำชำรุดควรได้รับการปรับปรุง และเปลี่ยนบานใหม่ควรวางมาตรการขุดลอก และกำจัดวัชพืชตามเวลาที่เหมาะสม</p>
