ชื่อฝาย แม่ทกใต้ ชื่อลำน้ำ แม่ทก ลำน้ำสาขาของ ห้วยสมัย/แม่น้ำวัง ประเภทลำน้ำ ลำห้วย วันที่สำรวจ 7 ธ.ค. 66
 หมู่บ้าน หมู่ที่ 04 แพะ ตำบล สบปราบ อำเภอ สบปราบ จังหวัด ลำปาง
 ก่อสร้าง เมื่อปี พ.ศ. อายุฝาย มากกว่า 10 ปี หน่วยงานรับผิดชอบ อบต.สบปราบ ออกแบบเอง

ลักษณะทั่วไป			
ประเภทของสันฝาย : ฝายสันกว้าง	ความสูงสันฝาย : 1.50 เมตร	ความยาวสันฝาย : 20.00 เมตร	
ประตูระบายน้ำ : มี ชนิดบานประตู : บานตรง	ขนาด (กว้าง*สูง) : 1.00*0.70	จำนวน : 1 ชุด	ชนิดเครื่องยกบาน : -
อาคารบังคับน้ำ : มี			
ระบบส่งน้ำ : มี ลักษณะคลอง : คลองตาดคอนกรีต	ขนาดท้องคลองกว้าง : 0.70 เมตร	ความยาวประมาณ : 1.00 กิโลเมตร

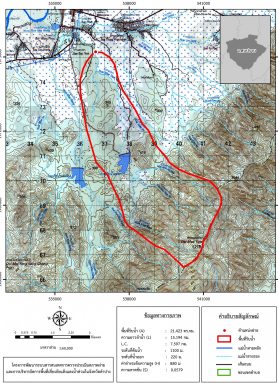
พื้นที่รับน้ำของฝายและข้อมูลประกอบ	สภาพโดยรวมของฝายและแนวทางแก้ไขปรับปรุงเบื้องต้น

<p>ข้อมูลพื้นที่รับน้ำของฝาย</p> <p>A = 21.423 ตารางกิโลเมตร</p> <p>L = 15.194 กิโลเมตร</p> <p>LC = 7.597 กิโลเมตร</p> <p>H = 880 เมตร</p> <p>s = 0.0579</p> <p>c = 0.2</p> <p>I = มิลลิเมตร/ชั่วโมง</p> <p>Return period = 100 ปี</p> <p>อัตราการไหลสูงสุด = 54.44 ลบ.ม./วินาที</p>	<p>สภาพโดยรวมของฝาย</p> <p>"เป็นฝาย คสล. มีอายุมากกว่า 10 ปี มีสภาพในแต่ละส่วนดังนี้ ส่วน Protection เหนือน้ำ : ไม่มี ส่วนเหนือน้ำ : ปกติ ส่วนควบคุมน้ำ : ปกติ ส่วนท้ายน้ำ : โดยรวมปกติ มีการกัดเซาะ ทุดตัว แต่ช้า และมีรูโพรงน้อย ส่วน Protection ท้ายน้ำ : ไม่มี ระบบส่งน้ำ : ระบบส่งน้ำปกติ แต่ประตูระบายน้ำชำรุดควรได้รับการปรับปรุง และเปลี่ยนบานใหม่ มีสภาพตะกอนหน้าฝาย : ปานกลาง"</p> <p>แนวทางแก้ไขปรับปรุงเบื้องต้น</p> <p>มีสภาพโดยรวมปกติ ประตูระบายน้ำของระบบส่งน้ำชำรุดควรได้รับการปรับปรุง และเปลี่ยนบานใหม่ควรวางมาตรการขุดลอก และกำจัดวัชพืชตามเวลาที่เหมาะสม</p>
