# การตรวจสอบสภาพฝายและแนวทางแก้ไขปรับปรุงเพื่อเพิ่มประสิทธิภาพฝาย ในจังหวัดลำปาง

รหัสฝายที่ : WLP11011202

ชื่อฝาย แม่ทก ชื่อลำน้ำ แม่ทก ลำน้ำสาขาของ ห้วยสมัย/แม่น้ำวัง ประเภทลำน้ำ ลำห้วย วันที่สำรวจ 7 ธ.ค. 66  
หมู่บ้าน หมู่ที่ 12 ห้วยหลวง ตำบล สบปราบ อำเภอ สบปราบ จังหวัด ลำปาง  
ก่อสร้าง เมื่อปี พ.ศ. อายุฝาย หน่วยงานรับผิดชอบ อบต.สบปราบ ใช้แบบมาตรฐาน : มข.2527

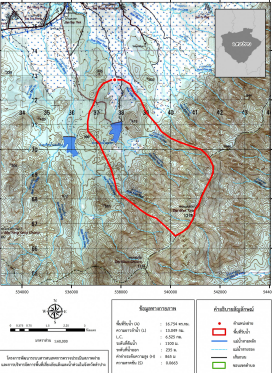
| พื้นที่รับน้ำของฝายและข้อมูลประกอบ | สภาพโดยรวมของฝายและแนวทางแก้ไขปรับปรุงเบื้องต้น |
|---|---|
| <p>ข้อมูลพื้นที่รับน้ำของฝาย</p> <p>A = 16.754 ตารางกิโลเมตร</p> <p>L = 13.049 กิโลเมตร</p> <p>LC = 6.525 กิโลเมตร</p> <p>H = 865 เมตร</p> <p>s = 0.0663</p> <p>c = 0.2</p> <p>I = 65 มิลลิเมตร/ชั่วโมง</p> <p>Return period = 100 ปี</p> <p>อัตราการไหลสูงสุด = 60.55 ลบ.ม./วินาที</p> | <p>สภาพโดยรวมของฝาย</p> <p>"เป็นฝาย มข.2527 มีอายุมากกว่า 15 ปี มีสภาพในแต่ละส่วนดังนี้ ส่วน Protection เหนือน้ำ : ไม่มี ส่วนเหนือน้ำ : ไม่มี ส่วนควบคุมน้ำ : ปกติ ส่วนท้ายน้ำ : โดยรวมปกติ</p> <p>พื้นที่เข้มีการกัดเซาะ และแตกร่วนย่อย ส่วน Protection ท้ายน้ำ : ไม่มี ระบบส่งน้ำ : ปกติ</p> <p>มีสภาพตะกอนหน้าฝาย : มาก"</p> <p>แนวทางแก้ไขปรับปรุงเบื้องต้น</p> <p>มีสภาพโดยรวมปกติ ควรวางแผนการขุดลอก และกำจัดวัชพืชตามเวลาที่เหมาะสม</p> |
