ชื่อฝาย - ชื่อลำน้ำ แม่ฮูด ลำน้ำสาขาของ ห้วยสมัย/แม่น้ำวัง ประเภทลำน้ำ ลำห้วย วันที่สำรวจ 7 ธ.ค. 66
 หมู่บ้าน หมู่ที่ 12 ห้วยรวงทอง ตำบล สบปราบ อำเภอ สบปราบ จังหวัด ลำปาง
 ก่อสร้าง เมื่อปี พ.ศ. 2556 อายุฝาย 10 หน่วยงานรับผิดชอบ ที่ว่าการอำเภอสบปราบ ใช้แบบมาตรฐาน : มข.2527

ผลการตรวจสอบสภาพฝาย

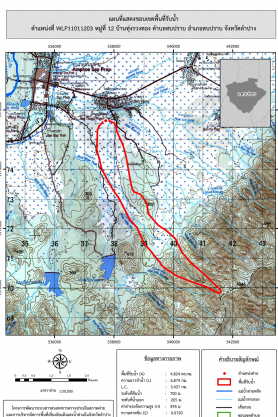
พื้นที่รับน้ำของฝายและข้อมูลประกอบ	สภาพโดยรวมของฝายและแนวทางแก้ไขปรับปรุงเบื้องต้น

<p>ข้อมูลพื้นที่รับน้ำของฝาย</p> <p>A = 4.824 ตารางกิโลเมตร</p> <p>L = 6.874 กิโลเมตร</p> <p>LC = 3.437 กิโลเมตร</p> <p>H = 495 เมตร</p> <p>s = 0.072</p> <p>c = 0.2</p> <p>I = 90 มิลลิเมตร/ชั่วโมง</p> <p>Return period = 100 ปี</p> <p>อัตราการไหลสูงสุด = 24.14 ลบ.ม./วินาที</p>	<p>สภาพโดยรวมของฝาย</p> <p>"เป็นฝาย มข.2527 ก่อสร้างเมื่อปี พ.ศ.2556 มีอายุ 10 ปี มีสภาพในแต่ละส่วนดังนี้ ส่วน Protection เหนือน้ำ : ไม่มี ส่วนเหนือน้ำ : ไม่มี ส่วนควบคุมน้ำ : ปกติมีวัชพืชขึ้นน้อย ส่วนท้ายน้ำ : ปกติมีวัชพืชขึ้นน้อย ส่วน Protection ท้ายน้ำ : ไม่มี ระบบส่งน้ำ : ปกติมีวัชพืชขึ้นน้อย มีสภาพตะกอนหน้าฝาย : มาก"</p> <p>แนวทางแก้ไขปรับปรุงเบื้องต้น</p> <p>มีสภาพโดยรวมปกติ ควรวางแผนการขุดลอก และกำจัดวัชพืชตามเวลาที่เหมาะสม</p>
