การตรวจสภาพฝายและแนวทางแก้ไขปรับปรุงเพื่อเพิ่มประสิทธิภาพฝาย ในจังหวัดลำปาง

รหัสฝายที่ : WLP11020303

ชื่อลำน้ำ แม่สะ

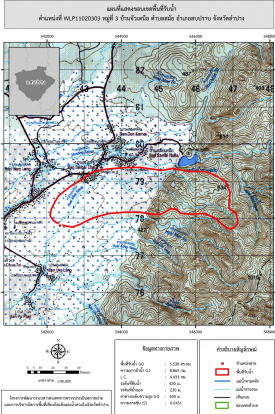
| พื้นที่รับน้ำของฝายและข้อมูลประกอบ | สภาพโดยรวมของฝายและแนวทางแก้ไขปรับปรุงเบื้องต้น |
|---|---|
| <div></div> <div>ข้อมูลพื้นที่รับน้ำของฝาย<br/>A = 5.538 ตารางกิโลเมตร<br/>L = 8.865 กิโลเมตร<br/>LC = 4.433 กิโลเมตร<br/>H = 400 เมตร<br/>s = 0.0451<br/>c = 0.2<br/>I = 85 มิลลิเมตร/ชั่วโมง<br/>Return period = 100 ปี<br/>อัตราการไหลสูงสุด = 26.17 ลบ.ม./วินาที</div> | <div>สภาพโดยรวมของฝาย</div> <div>เนื่องจากตัวฝายได้รับความเสียหายค่อนข้างมากไม่คุ้มค่าในการปรับปรุงซ่อมแซม ควรรื้อถอนและก่อสร้างใหม่ (เคยปรับปรุงซ่อมแซมแล้วโดยทาง อบต.สมัย แต่ยังมีกรั่วซึมค่อนข้างมาก)</div> <div>แนวทางแก้ไขปรับปรุงเบื้องต้น</div> <div>"ควรรื้อถอน และก่อสร้างใหม่โดยให้พิจารณาจาก 4 ส่วนดังนี้</div> <div>1.มีรูปแบบของฝายให้เหมาะสมกับลักษณะภูมิประเทศ ความลาดชันและปริมาณตะกอนในลำน้ำ</div> <div>2.ความยาวสันฝายไม่น้อยกว่าความกว้างลำน้ำเดิม</div> <div>3.ความสูงสันฝายเหมาะสมไม่ทำให้เกิดน้ำล้นตลิ่งในช่วงน้ำหลาก</div> <div>4.อาคารสลายพลังงานด้านหลังตัวฝายสามารถลดพลังงานของน้ำไม่ทำให้เกิดการกัดเซาะท้ายฝาย"</div> |
