# การตรวจสภาพฝายและแนวทางแก้ไขปรับปรุงเพื่อเพิ่มประสิทธิภาพฝาย ในจังหวัดลำปาง

รหัสฝายที่ : WLP11020405

ชื่อฝาย - ชื่อลำน้ำ ห้วยอุ้มลอง ลำน้ำสาขาของ ห้วยสมัย/แม่น้ำวัง ประเภทลำน้ำ ลำห้วย วันที่สำรวจ 14 ธ.ค. 66

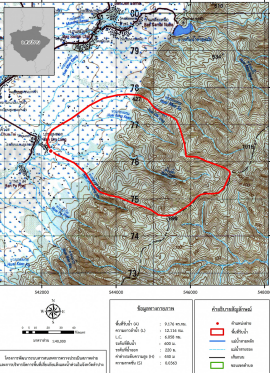
| พื้นที่รับน้ำของฝายและข้อมูลประกอบ | สภาพโดยรวมของฝายและแนวทางแก้ไขปรับปรุงเบื้องต้น |
| <div></div> <p><b>ข้อมูลพื้นที่รับน้ำของฝาย</b></p> <p>A = 9.176 ตารางกิโลเมตร</p> <p>L = 12.116 กิโลเมตร</p> <p>LC = 6.058 กิโลเมตร</p> <p>H = 440 เมตร</p> <p>s = 0.0363</p> <p>c = 0.2</p> <p>I = 65 มิลลิเมตร/ชั่วโมง</p> <p>Return period = 100 ปี</p> <p>อัตราการไหลสูงสุด = 33.16 ลบ.ม./วินาที</p> | <p><b>สภาพโดยรวมของฝาย</b></p> <p>"เป็นฝาย มข.2527 มีอายุมากกว่า 15 ปี มีสภาพในแต่ละส่วนดังนี้ ส่วน Protection เหนือน้ำ : ไม่มี ส่วนเหนือน้ำ : ไม่มี ส่วนควบคุมน้ำ : โดยรวมปกติยังสามารถใช้งานได้มีเศษกิ่งไม้มาติดกีดขวางทางน้ำ และมีวัชพืชขึ้นน้อย มีการทูลเสาตอม่อออกเพื่อช่วยในการระบายน้ำ ส่วนท้ายน้ำ : ปกติมีวัชพืชขึ้นน้อย ส่วน Protection ท้ายน้ำ : ไม่มี ระบบส่งน้ำ : ปกติมีวัชพืชขึ้นน้อย มีสภาพตะกอนหน้าฝาย : มาก"</p> <p><b>แนวทางแก้ไขปรับปรุงเบื้องต้น</b></p> <p>มีสภาพโดยรวมปกติยังสามารถใช้งานได้ ควรวางแผนการขุดลอก และกำจัดวัชพืชตามเวลาที่เหมาะสม</p> |
