ชื่อฝาย - ชื่อลำน้ำ ห้วยสมัย ลำน้ำสาขาของ แม่น้ำวัง ประเภทลำน้ำ ลำห้วย วันที่สำรวจ 14 ธ.ค. 66
 หมู่บ้าน หมู่ที่ 07 สมัยชัย ตำบล สมัย อำเภอ สบปราบ จังหวัด ลำปาง
 ก่อสร้าง เมื่อปี พ.ศ. 2560 อายุฝาย 6 หน่วยงานรับผิดชอบ จังหวัดลำปาง ออกแบบเอง

ผลการตรวจสอบสภาพฝาย

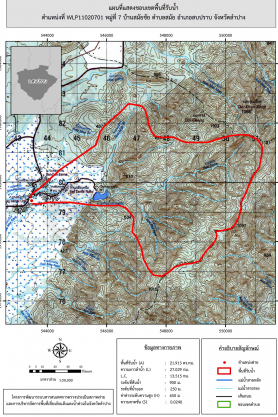
พื้นที่รับน้ำของฝายและข้อมูลประกอบ	สภาพโดยรวมของฝายและแนวทางแก้ไขปรับปรุงเบื้องต้น

<p>ข้อมูลพื้นที่รับน้ำของฝาย</p> <p>A = 21.913 ตารางกิโลเมตร L = 27.029 กิโลเมตร LC = 13.515 กิโลเมตร H = 650 เมตร s = 0.024 c = 0.2 I = มิลลิเมตร/ชั่วโมง Return period = 100 ปี อัตราการไหลสูงสุด = 55.22 ลบ.ม./วินาที</p>	<p>สภาพโดยรวมของฝาย</p> <p>"เป็นฝาย มข.2527 ก่อสร้างเมื่อ พ.ศ.2560 มีอายุ 6 ปี มีสภาพในแต่ละส่วนดังนี้ ส่วน Protection เหนือน้ำ : ไม่มี ส่วนเหนือน้ำ : ไม่มี ส่วนควบคุมน้ำ : มีการกัดเซาะ ทรุดตัว และแตกร้าวเล็กน้อยมีวัชพืชขึ้นน้อยโดยรวมยังสามารถใช้งานได้ ส่วนท้ายน้ำ : ปกติมีวัชพืชขึ้นน้อย ส่วน Protection ท้ายน้ำ : ไม่มี ระบบส่งน้ำ : ไม่มี มีสภาพตะกอนหน้าฝาย : มาก"</p> <p>แนวทางแก้ไขปรับปรุงเบื้องต้น</p> <p>มีสภาพโดยรวมปกติ ควรวางแผนการขุดลอก และกำจัดวัชพืชตามเวลาที่เหมาะสม</p>
