ชื่อฝาย - ชื่อลำน้ำ ห้วยอุ้มลอง ลำน้ำสาขาของ ห้วยสมัย ประเภทลำน้ำ ลำห้วย วันที่สำรวจ 14 ธ.ค. 66  
 หมู่บ้าน หมู่ที่ 10 จัวสามัคคี ตำบล สมัย อำเภอ สบปราบ จังหวัด ลำปาง  
 ก่อสร้าง เมื่อปี พ.ศ. 2564 อายุฝาย 2 หน่วยงานรับผิดชอบ อบจ.ลำปาง ใช้แบบมาตรฐาน : มข.2527

พิกัดฝาย			
X(UTM)	540949	Y(UTM)	1975533
ลักษณะทั่วไป			
ประเภทของสันฝาย : ฝายไหลตกตรง	ความสูงสันฝาย : 2.00 เมตร	ความยาวสันฝาย : 12.00 เมตร	
ประตูระบายน้ำ : มี	ชนิดบานประตู : บานตรง	ขนาด (กว้าง*สูง) : 2.00*2.00	จำนวน : 1 ชุด ชนิดเครื่องยกบาน : -
อาคารบังคับน้ำ : ไม่มี			
ระบบส่งน้ำ : ไม่มี	ลักษณะคลอง : -	ขนาดท้องคลองกว้าง : - เมตร	ความยาวประมาณ : - กิโลเมตรเมตร
ข้อมูลประวัติการซ่อม			
ปี พ.ศ.	รายการซ่อม	หน่วยงาน	หมายเหตุ

ผลการตรวจสอบสภาพฝาย

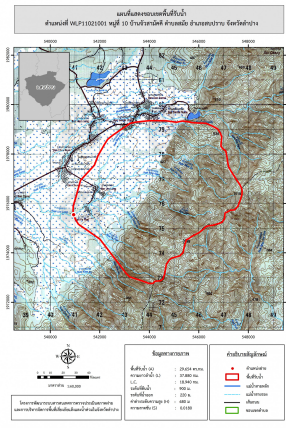
พื้นที่รับน้ำของฝายและข้อมูลประกอบ	สภาพโดยรวมของฝายและแนวทางแก้ไขปรับปรุงเบื้องต้น

<p>ข้อมูลพื้นที่รับน้ำของฝาย</p> <p>A = 29.654 ตารางกิโลเมตร</p> <p>L = 37.88 กิโลเมตร</p> <p>LC = 18.94 กิโลเมตร</p> <p>H = 680 เมตร</p> <p>s = 0.018</p> <p>Return period = 100 ปี</p> <p>อัตราการไหลสูงสุด = 66.82 ลบ.ม./วินาที</p>	<p><b>สภาพโดยรวมของฝาย</b></p> <p>"เป็นฝาย คสล. ก่อสร้างเมื่อปี พ.ศ.2564 มีอายุ 2 ปี มีสภาพในแต่ละส่วนดังนี้ ส่วน Protection เหนือน้ำ : ไม่มี ส่วนเหนือน้ำ : ปกติ ส่วนควบคุมน้ำ : ปกติมีวัชพืชขึ้นน้อย ส่วนท้ายน้ำ : ปกติมีวัชพืชขึ้นน้อย ส่วน Protection ท้ายน้ำ : ไม่มี ระบบส่งน้ำ : ไม่มี มีสภาพตะกอนหน้าฝาย : ปานกลาง"</p> <p><b>แนวทางแก้ไขปรับปรุงเบื้องต้น</b></p> <p>"มีสภาพโดยรวมปกติ ควรวางมาตรการขุดลอก และกำจัดวัชพืชตามเวลาที่เหมาะสม"</p>
