# การตรวจสอบสภาพฝายและแนวทางแก้ไขปรับปรุงเพื่อเพิ่มประสิทธิภาพฝาย ในจังหวัดลำปาง

รหัสฝายที่ : WLP11021101

ชื่อฝาย - ชื่อลำน้ำ ห้วยสมัย ลำน้ำสาขาของ แม่น้ำวัง ประเภทลำน้ำ ลำห้วย วันที่สำรวจ 14 ธ.ค. 66  
หมู่บ้าน หมู่ที่ 11 สมัยเสรี ตำบล สมัย อำเภอ สบปราบ จังหวัด ลำปาง  
ก่อสร้าง เมื่อปี พ.ศ. 2563 อายุฝาย 3 หน่วยงานรับผิดชอบ อบต.สมัย ออกแบบเอง

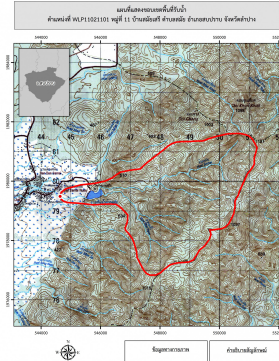
| พื้นที่รับน้ำของฝายและข้อมูลประกอบ | สภาพโดยรวมของฝายและแนวทางแก้ไขปรับปรุงเบื้องต้น |
|---|---|
| <div><p>พื้นที่รับน้ำของฝาย</p><p>A = 15.539 ตารางกิโลเมตร</p><p>L = 18.072 กิโลเมตร</p><p>LC = 9.036 กิโลเมตร</p><p>H = 640 เมตร</p><p>s = 0.0354</p><p>c = 0.2</p><p>I = 50 มิลลิเมตร/ชั่วโมง</p><p>Return period = 100 ปี</p><p>อัตราการไหลสูงสุด = 43.2 ลบ.ม./วินาที</p></div> | <p>สภาพโดยรวมของฝาย</p> <p>"เป็นฝาย คสล. ก่อสร้างเมื่อปี พ.ศ.2563 มีอายุ 3 ปี มีสภาพในแต่ละส่วนดังนี้ ส่วน Protection เหนือน้ำ : ไม่มี ส่วนเหนือน้ำ : ปกติ ส่วนควบคุมน้ำ : ปกติ ส่วนท้ายน้ำ : ปกติ ส่วน Protection ท้ายน้ำ : ไม่มี ระบบส่งน้ำ : ไม่มี มีสภาพตะกอนหน้าฝาย : มาก"</p> <p>แนวทางแก้ไขปรับปรุงเบื้องต้น</p> <p>"มีสภาพโดยรวมปกติ ควรวางมาตรการขุดลอก และกำจัดวัชพืชตามเวลาที่เหมาะสม"</p> |
