ชื่อฝาย - ชื่อลำน้ำ แม่เสาะ ลำน้ำสาขาของ แม่น้ำวัง ประเภทลำน้ำ ลำห้วย วันที่สำรวจ 14 ธ.ค. 66
 หมู่บ้าน หมู่ที่ 12 น้ำหลงสันตีสู่ ตำบล สมัย อำเภอ สบปราบ จังหวัด ลำปาง
 ก่อสร้าง เมื่อปี พ.ศ. อายุฝาย มากกว่า 15 ปี หน่วยงานรับผิดชอบ ที่ว่าการอำเภอสบปราบ ใช้แบบมาตรฐาน : มข.2527

พิกัดฝาย			
X(UTM)	541409	Y(UTM)	1979547
ลักษณะทั่วไป			
ประเภทของสันฝาย : ฝายไหลตกตรง	ความสูงสันฝาย : 1.00 เมตร	ความยาวสันฝาย : 8.00 เมตร	
ประตูระบายน้ำ : มี	ชนิดบานประตู : บานตรง	ขนาด (กว้าง*สูง) : 1.50*1.00	จำนวน : 5 ชุด ชนิดเครื่องยกบาน : -
อาคารบังคับน้ำ : มี			
ระบบส่งน้ำ : มี	ลักษณะคลอง : คลองดิน	ขนาดท้องคลองกว้าง : 1.00 เมตร	ความยาวประมาณ : 0.50 กิโลเมตรเมตร
ข้อมูลประวัติการซ่อม			
ปี พ.ศ.	รายการซ่อม	หน่วยงาน	หมายเหตุ

ผลการตรวจสอบสภาพฝาย

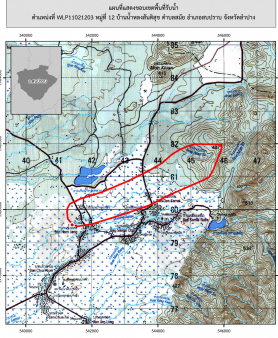
พื้นที่รับน้ำของฝายและข้อมูลประกอบ	สภาพโดยรวมของฝายและแนวทางแก้ไขปรับปรุงเบื้องต้น

<p>ข้อมูลพื้นที่รับน้ำของฝาย</p> <p>A = 4.511 ตารางกิโลเมตร L = 6.393 กิโลเมตร LC = 3.197 กิโลเมตร H = 195 เมตร s = 0.0305 c = 0.2 I = 90 มิลลิเมตร/ชั่วโมง Return period = 100 ปี อัตราการไหลสูงสุด = 22.57 ลบ.ม./วินาที</p>	<p>สภาพโดยรวมของฝาย</p> <p>"เป็นฝาย มข.2527 มีอายุมากกว่า 15 ปี มีสภาพในแต่ละส่วนดังนี้ ส่วน Protection เหนือน้ำ : ไม่มี ส่วนเหนือน้ำ : ไม่มี ส่วนควบคุมน้ำ : มีการกัดเซาะ รั่ว และมีรูโหว่น้อยมีวัชพืชขึ้นน้อยโดยรวมยังสามารถใช้งานได้ ส่วนท้ายน้ำ : ปกติมีวัชพืชขึ้นน้อย ส่วน Protection ท้ายน้ำ : ไม่มี ระบบส่งน้ำ : ปกติมีวัชพืชขึ้นน้อย มีสภาพตะกอนหน้าฝาย : น้อย"</p> <p>แนวทางแก้ไขปรับปรุงเบื้องต้น</p> <p>มีสภาพโดยรวมปกติมีการรั่วซึมขึ้นน้อยยังสามารถใช้งานได้ ควรวางมาตรการขุดลอก และกำจัดวัชพืชตามเวลาที่เหมาะสม</p>
