ชื่อฝาย - ชื่อลำน้ำ เหมืองจั่ว ลำน้ำสาขาของ ห้วยสมัย/แม่น้ำวัง ประเภทลำน้ำ ลำห้วย วันที่สำรวจ 14 ธ.ค. 66
 หมู่บ้าน หมู่ที่ 12 น้ำหลงสันติสุข ตำบล สมัย อำเภอ สบปราบ จังหวัด ลำปาง
 ก่อสร้าง เมื่อปี พ.ศ. อายุฝาย มากกว่า 20 ปี หน่วยงานรับผิดชอบ ไม่ทราบ ออกแบบเอง

ลักษณะทั่วไป			
ประเภทของสันฝาย : ฝายสันมน	ความสูงสันฝาย : 1.50 เมตร	ความยาวสันฝาย : 6.00 เมตร	
ประตูระบายน้ำ : ไม่มี	ชนิดบานประตู : -	ขนาด (กว้าง*สูง) : -	จำนวน : - ชุด ชนิดเครื่องยกบาน : -
อาคารบังคับน้ำ : มี	แบบเปิด : ฝั่งซ้าย	ชนิดบานประตู : -	ชนิดเครื่องยกบาน : -
ระบบส่งน้ำ : มี	ลักษณะคลอง : คลองดิน	ขนาดท้องคลองกว้าง : 0.50 เมตร	ความยาวประมาณ : 0.50 กิโลเมตรเมตร

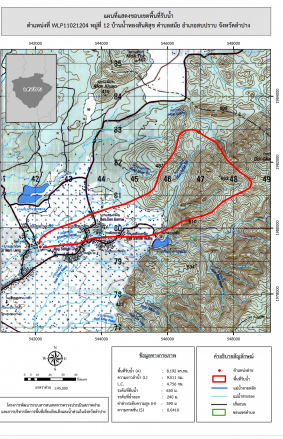
<p>ข้อมูลพื้นที่รับน้ำของฝาย A = 8.192 ตารางกิโลเมตร L = 9.511 กิโลเมตร LC = 4.756 กิโลเมตร H = 390 เมตร s = 0.041 c = 0.2 I = 80 มิลลิเมตร/ชั่วโมง Return period = 100 ปี อัตราการไหลสูงสุด = 36.44 ลบ.ม./วินาที</p>	<p>สภาพโดยรวมของฝาย "เป็นฝาย คสล. มีอายุมากกว่า 20 ปี มีสภาพในแต่ละส่วนดังนี้ ส่วน Protection เหนือน้ำ : ไม่มี ส่วนเหนือน้ำ : มีการกัดเซาะ ทรุดตัว และแตกร่วนย่อยมีวัชพืชขึ้นน้อยโดยรวมยังสามารถใช้งานได้ ส่วนควบคุมน้ำ : มีการกัดเซาะ ทรุดตัว และแตกร่วนย่อยมีวัชพืชขึ้นน้อยโดยรวมยังสามารถใช้งานได้ ส่วนท้ายน้ำ : มีการกัดเซาะ และทรุดตัวน้อยมีวัชพืชขึ้นน้อยโดยรวมยังสามารถใช้งานได้ ส่วน Protection ท้ายน้ำ : ไม่มี ระบบส่งน้ำ : ปกติมีวัชพืชขึ้นน้อย มีสภาพตะกอนหน้าฝาย : มาก"</p> <p>แนวทางแก้ไขปรับปรุงเบื้องต้น มีสภาพโดยรวมยังพอใช้งานได้เนื่องจากสภาพฝายมีอายุการใช้งานค่อนข้างมากหากซ่อมแซมอาจไม่คุ้มค่า และอาจไม่ทันทานดังนั้นสามารถใช้งานต่อไปได้แต่หากเกิดความเสียหายเพิ่มเติมควรรื้อถอน และก่อสร้างใหม่ ระหว่างการใช้งานควรวางมาตรการขุดลอก และกำจัดวัชพืชตามเวลาที่เหมาะสม</p>
