ชื่อฝาย - ชื่อลำน้ำ ห้วยสมัย ลำน้ำสาขาของ แม่น้ำวัง ประเภทลำน้ำ ลำห้วย วันที่สำรวจ 14 ธ.ค. 66
 หมู่บ้าน หมู่ที่ 12 น้ำหลงสันติสุข ตำบล สมัย อำเภอ สบปราบ จังหวัด ลำปาง
 ก่อสร้าง เมื่อปี พ.ศ. อายุฝาย มากกว่า 10 ปี หน่วยงานรับผิดชอบ อบต.สมัย ออกแบบเอง

ลักษณะทั่วไป			
ประเภทของสันฝาย : ฝายสันกว้าง	ความสูงสันฝาย : 1.50 เมตร	ความยาวสันฝาย : 25.00 เมตร	
ประตูระบายน้ำ : ไม่มี	ชนิดบานประตู : -	ขนาด (กว้าง*สูง) : -	จำนวน : - ชุด ชนิดเครื่องยกบาน : -
อาคารบังคับน้ำ : มี			
ระบบส่งน้ำ : มี	ลักษณะคลอง : คลองดิน	ขนาดท้องคลองกว้าง : 2.00 เมตร	ความยาวประมาณ : 2.00 กิโลเมตรเมตร

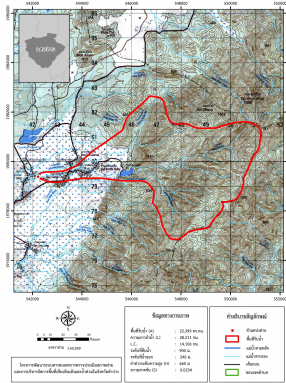
พื้นที่รับน้ำของฝายและข้อมูลประกอบ สภาพโดยรวมของฝายและแนวทางแก้ไขปรับปรุงเบื้องต้น

<p>พื้นที่รับน้ำของฝายและข้อมูลประกอบ</p> <p>ข้อมูลพื้นที่รับน้ำของฝาย</p> <p>A = 22.399 ตารางกิโลเมตร</p> <p>L = 28.211 กิโลเมตร</p> <p>LC = 14.106 กิโลเมตร</p> <p>H = 660 เมตร</p> <p>s = 0.0234</p> <p>c = 0.2</p> <p>I = มิลลิเมตร/ชั่วโมง</p> <p>Return period = 100 ปี</p> <p>อัตราการไหลสูงสุด = 55.99 ลบ.ม./วินาที</p>	<p>สภาพโดยรวมของฝาย</p> <p>"เป็นฝาย คสล. มีอายุมากกว่า 10 ปี มีสภาพในแต่ละส่วนดังนี้ ส่วน Protection เหนือน้ำ : ไม่มี ส่วนเหนือน้ำ : ไม่มี ส่วนควบคุมน้ำ : โดยรอบปกติมีการกัดเซาะ ทรุดตัว และแตกร้าวเล็กน้อยมีวัชพืชขึ้นน้อย ยังสามารถใช้งานได้ ส่วนท้ายน้ำ : โดยรอบปกติมีการกัดเซาะ และทรุดตัวเล็กน้อยมีวัชพืชขึ้นน้อย ยังสามารถใช้งานได้ ส่วน Protection ท้ายน้ำ : ไม่มี ระบบส่งน้ำ : โดยรอบปกติมีการกัดเซาะ และทรุดตัวเล็กน้อยมีวัชพืชขึ้นน้อย ยังสามารถใช้งานได้ มีสภาพตะกอนหน้าฝาย : มาก"</p> <p>แนวทางแก้ไขปรับปรุงเบื้องต้น</p> <p>"มีสภาพโดยรวมปกติ ควรวางมาตรการการขุดลอก และกำจัดวัชพืชตามเวลาที่เหมาะสม"</p>
