ชื่อฝาย - ชื่อลำน้ำ แม่เสาะ ลำน้ำสาขาของ แม่น้ำวัง ประเภทลำน้ำ ลำห้วย วันที่สำรวจ 14 ธ.ค. 66
 หมู่บ้าน หมู่ที่ 13 เด่นภา ตำบล สมัย อำเภอ สบปราบ จังหวัด ลำปาง
 ก่อสร้าง เมื่อปี พ.ศ. อายุฝาย มากกว่า 20 ปี หน่วยงานรับผิดชอบ ไม่ทราบ ออกแบบเอง

ลักษณะทั่วไป			
ประเภทของสันฝาย : ฝายสันกว้าง	ความสูงสันฝาย : 1.00 เมตร	ความยาวสันฝาย : 8.00 เมตร	
ประตูระบายน้ำ : ไม่มี	ชนิดบานประตู : -	ขนาด (กว้าง*สูง) : -	จำนวน : - ชุด ชนิดเครื่องยกบาน : -
อาคารบังคับน้ำ : มี	แบบเปิด : ฝั้งซ้าย	ชนิดบานประตู : -	ชนิดเครื่องยกบาน :-
ระบบส่งน้ำ : มี	ลักษณะคลอง : คลองดิน	ขนาดท้องคลองกว้าง : 0.70 เมตร	ความยาวประมาณ : 1.00 กิโลเมตรเมตร

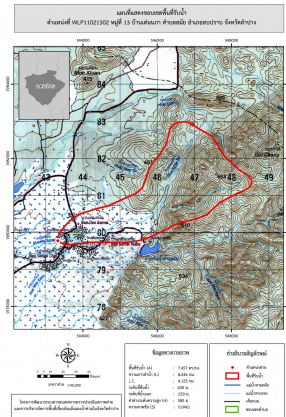
พื้นที่รับน้ำของฝายและข้อมูลประกอบ	สภาพโดยรวมของฝายและแนวทางแก้ไขปรับปรุงเบื้องต้น

<p>ข้อมูลพื้นที่รับน้ำของฝาย A = 7.457 ตารางกิโลเมตร L = 8.246 กิโลเมตร LC = 4.123 กิโลเมตร H = 380 เมตร s = 0.0461 c = 0.2 I = 80 มิลลิเมตร/ชั่วโมง Return period = 100 ปี อัตราการไหลสูงสุด = 33.17 ลบ.ม./วินาที</p>	<p>สภาพโดยรวมของฝาย "เป็นฝาย คสล. มีอายุมากกว่า 20 ปี มีสภาพในแต่ละส่วนดังนี้ ส่วน Protection เหนือน้ำ : ไม่มี ส่วนเหนือน้ำ : ไม่มี ส่วนควบคุมน้ำ : มีการกัดเซาะ ทรุดตัว และแตกร้าวเล็กน้อยมีวัชพืชขึ้นน้อยโดยรวมยังสามารถใช้งานได้ ส่วนท้ายน้ำ : มีการกัดเซาะ ทรุดตัว และแตกร้าวเล็กน้อยมีวัชพืชขึ้นน้อยโดยรวมยังสามารถใช้งานได้ ส่วน Protection ท้ายน้ำ : ไม่มี ระบบส่งน้ำ : ปกติมีวัชพืชขึ้นน้อย มีสภาพตะกอนหน้าฝาย : มาก"</p> <p>แนวทางแก้ไขปรับปรุงเบื้องต้น มีสภาพโดยรวมยังพอใช้งานได้เนื่องจากสภาพฝายมีอายุการใช้งานค่อนข้างมากหากซ่อมแซมอาจไม่คุ้มค่า และอาจไม่ทันทานดังนั้นสามารถใช้งานต่อไปได้แต่หากเกิดความเสียหายเพิ่มเติมควรรื้อถอน และก่อสร้างใหม่ ระหว่างการใช้งานควรวางแผนการขุดลอก และกำจัดวัชพืชตามเวลาที่เหมาะสม</p>
