ชื่อฝาย - ชื่อลำน้ำ แม่แก้ว ลำน้ำสาขาของ แม่น้ำวัง ประเภทลำน้ำ ลำห้วย วันที่สำรวจ 15 ธ.ค. 66  
 หมู่บ้าน หมู่ที่ 03 ปงกา ตำบล แม่แก้ว อำเภอ สบปราบ จังหวัด ลำปาง  
 ก่อสร้าง เมื่อปี พ.ศ. อายุฝาย มากกว่า 15 ปี หน่วยงานรับผิดชอบ ที่ว่าการอำเภอสบปราบ ออกแบบเอง

พิกัดฝาย			
X(UTM)	536932	Y(UTM)	1985197
ลักษณะทั่วไป			
ประเภทของสันฝาย : ฝายสันมน	ความสูงสันฝาย : 1.20 เมตร	ความยาวสันฝาย : 8.00 เมตร	
ประตูระบายน้ำ : มี	ชนิดบานประตู : บานตรง	ขนาด (กว้าง*สูง) : 1.00*0.60	จำนวน : 1 ชุด ชนิดเครื่องยกบาน : -
อาคารบังคับน้ำ : ไม่มี			
ระบบส่งน้ำ : ไม่มี	ลักษณะคลอง : -	ขนาดท้องคลองกว้าง : - เมตร	ความยาวประมาณ : - กิโลเมตรเมตร
ข้อมูลประวัติการซ่อม			
ปี พ.ศ.	รายการซ่อม	หน่วยงาน	หมายเหตุ

ผลการตรวจสอบสภาพฝาย

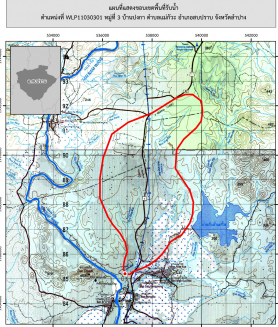
พื้นที่รับน้ำของฝายและข้อมูลประกอบ	สภาพโดยรวมของฝายและแนวทางแก้ไขปรับปรุงเบื้องต้น

<p>ข้อมูลพื้นที่รับน้ำของฝาย</p> <p>A = 18.651 ตารางกิโลเมตร                      L = 16.103 กิโลเมตร                      LC = 8.052 กิโลเมตร                      H = 110 เมตร                      s = 0.0068                      c = 0.2                      I = 25 มิลลิเมตร/ชั่วโมง                      Return period = 100 ปี                      อัตราการไหลสูงสุด = 25.93 ลบ.ม./วินาที</p>	<p><b>สภาพโดยรวมของฝาย</b></p> <p>"เป็นฝาย คสล. มีอายุมากกว่า 15 ปี มีสภาพในแต่ละส่วนดังนี้ ส่วน Protection เหนือน้ำ : ไม่มี ส่วนเหนือน้ำ : ไม่มี ส่วนควบคุมน้ำ : มีการกัดเซาะ และทรุดตัวปานกลาง โดยถูกกัดเซาะขาดด้านข้างปัจจุบันใช้กระสอบทรายกันซ่อมแซมชั่วคราว มีวัชพืชขึ้นน้อย ส่วนท้ายน้ำ : ปกติมีวัชพืชขึ้นน้อย ส่วน Protection ท้ายน้ำ : ไม่มี ระบบส่งน้ำ : ไม่มี มีสภาพตะกอนหน้าฝาย : น้อย"</p> <p><b>แนวทางแก้ไขปรับปรุงเบื้องต้น</b></p> <p>ควรได้รับการปรับปรุงซ่อมแซมส่วนที่ถูกกัดเซาะโดยการขุดดินออกบดอัดใหม่ และก่อสร้างส่วน Protection เหนือน้ำ โดยใช้หินเรียงกลองเกเบี่ยน วางมาตรการขุดลอก และกำจัดวัชพืชตามเวลาที่เหมาะสม</p>
