ชื่อฝาย - ชื่อลำน้ำ แม่ทาน ลำน้ำสาขาของ แม่น้ำวัง ประเภทลำน้ำ ลำห้วย วันที่สำรวจ 15 ธ.ค. 66  
 หมู่บ้าน หมู่ที่ 05 แม่กัวะใน ตำบล แม่กัวะ อำเภอ สบปราบ จังหวัด ลำปาง  
 ก่อสร้าง เมื่อปี พ.ศ. อายุฝาย มากกว่า 10 ปี หน่วยงานรับผิดชอบ ที่ว่าการอำเภอสบปราบ ออกแบบเอง

พิกัดฝาย			
X(UTM)	538006	Y(UTM)	1985066
ลักษณะทั่วไป			
ประเภทของสันฝาย : ฝายไหลตกตรง	ความสูงสันฝาย : 1.00 เมตร	ความยาวสันฝาย : 18.00 เมตร	
ประตูระบายน้ำ : มี	ชนิดบานประตู : บานตรง	ขนาด (กว้าง*สูง) : 1.50*1.00	จำนวน : 1 ชุด ชนิดเครื่องยกบาน : -
อาคารบังคับน้ำ : ไม่มี			
ระบบส่งน้ำ : ไม่มี	ลักษณะคลอง : -	ขนาดท้องคลองกว้าง : - เมตร	ความยาวประมาณ : - กิโลเมตรเมตร
ข้อมูลประวัติการซ่อม			
ปี พ.ศ.	รายการซ่อม	หน่วยงาน	หมายเหตุ

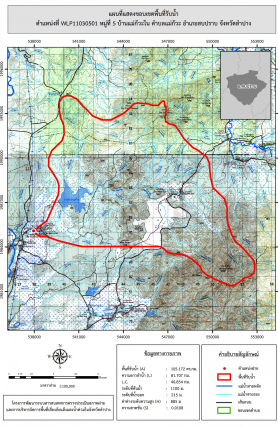
พื้นที่รับน้ำของฝายและข้อมูลประกอบ	สภาพโดยรวมของฝายและแนวทางแก้ไขปรับปรุงเบื้องต้น

<p>ข้อมูลพื้นที่รับน้ำของฝาย</p> <p>A = 105.172 ตารางกิโลเมตร</p> <p>L = 81.707 กิโลเมตร</p> <p>LC = 40.854 กิโลเมตร</p> <p>H = 885 เมตร</p> <p>s = 0.0108</p> <p>Return period = 100 ปี</p> <p>อัตราการไหลสูงสุด = 148.39 ลบ.ม./วินาที</p>	<p><b>สภาพโดยรวมของฝาย</b></p> <p>"เป็นฝาย คสล. มีอายุมากกว่า 10 ปี มีสภาพในแต่ละส่วนดังนี้ ส่วน Protection เหนือน้ำ : ไม่มี ส่วนเหนือน้ำ : ไม่มี ส่วนควบคุมน้ำ : ไม่มี ส่วนท้ายน้ำ : ปกติมีวัชพืชขึ้นน้อย ส่วน Protection ท้ายน้ำ : มีการกัดเซาะและทรุดตัวปานกลาง โดยรวมยังใช้งานได้ ควรได้รับการปรับปรุง ระบบส่งน้ำ : ไม่มี มีสภาพตะกอนหน้าฝาย : ปานกลาง"</p> <p><b>แนวทางแก้ไขปรับปรุงเบื้องต้น</b></p> <p>มีสภาพโดยรวมปกติยังสามารถใช้งานได้มีการกัดเซาะในส่วนของ Protection ท้ายน้ำควรทำการปรับปรุงเพื่อป้องกันผลกระทบต่อส่วนท้ายน้ำ ควรวางมาตรการขุดลอกและกำจัดวัชพืชตามเวลาที่เหมาะสม</p>
