การตรวจสภาพฝายและแนวทางแก้ไขปรับปรุงเพื่อเพิ่มประสิทธิภาพฝาย ในจังหวัดลำปาง

รหัสฝายที่ : WLP11030505

ชื่อฝาย - ชื่อลำน้ำ แม่แก้ว ลำน้ำสาขาของ แม่น้ำวัง ประเภทลำน้ำ ลำห้วย วันที่สำรวจ 15 ธ.ค. 66  
หมู่บ้าน หมู่ที่ 05 แม่กัวะใน ตำบล แม่กัวะ อำเภอ สบปราบ จังหวัด ลำปาง  
ก่อสร้าง เมื่อปี พ.ศ. อายุฝาย มากกว่า 40 ปี หน่วยงานรับผิดชอบ รพช.

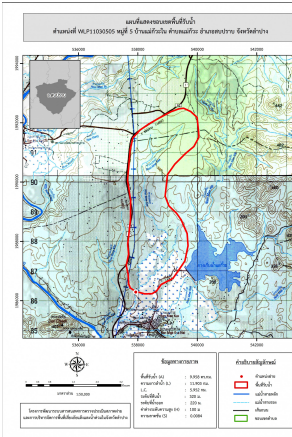
| พื้นที่รับน้ำของฝายและข้อมูลประกอบ | สภาพโดยรวมของฝายและแนวทางแก้ไขปรับปรุงเบื้องต้น |
|---|---|
| <div><div>แผนที่แสดงพื้นที่รับน้ำ<br/>จำนวนพื้นที่รับน้ำ 9,958 ไร่ 5 งาน 5 ตารางวา จังหวัดน่าน</div><div></div></div> | <div><div>ข้อมูลพื้นที่รับน้ำของฝาย</div><div>A = 9.958 ตารางกิโลเมตร</div><div>L = 11.903 กิโลเมตร</div><div>LC = 5.952 กิโลเมตร</div><div>H = 100 เมตร</div><div>s = 0.0084</div><div>c = 0.2</div><div>I = 30 มิลลิเมตร/ชั่วโมง</div><div>Return period = 100 ปี</div><div>อัตราการไหลสูงสุด = 16.61</div><div>ลบ.ม./วินาที</div></div> <div><div>สภาพโดยรวมของฝาย</div><div>"เป็นฝาย คสล. มีอายุมากกว่า 20 ปี มีสภาพในแต่ละส่วนดังนี้ ส่วน Protection เหนือน้ำ : ไม่มี ส่วนเหนือน้ำ : มีการกัดเซาะ ทรุดตัว และแตกร้าวน้อยมีวัชพืชขึ้นน้อยโดยรวมยังสามารถใช้งานได้ ส่วนควมคุมน้ำ : มีการกัดเซาะ ทรุดตัว แตกร้าว และร่วนน้อยมีวัชพืชขึ้นน้อยโดยรวมยังสามารถใช้งานได้ ส่วนท้ายน้ำ : มีการกัดเซาะ และทรุดตัวน้อยมีวัชพืชขึ้นน้อยโดยรวมยังสามารถใช้งานได้ ส่วน Protection ท้ายน้ำ : ไม่มี ระบบส่งน้ำ : ปกติดีมีตะกอนมากถ้าเมื่อถึงต้นเขื่อนควรได้รับการขุดลอก มีสภาพตะกอนหน้าฝาย : ปานกลาง"</div><div>แนวทางแก้ไขปรับปรุงเบื้องต้น</div><div>มีสภาพโดยรวมยังพอใช้งานได้เนื่องจากสภาพฝายมีอายุการใช้งานค่อนข้างมากหากซ่อมแซมอาจไม่คุ้มค่า และอาจไม่ทนทานดังนั้นสามารถใช้งานต่อไปได้แต่หากเกิดความเสียหายเพิ่มเติมควรรื้อถอน และก่อสร้างใหม่ ระหว่างการใช้งานควรวางมาตรการขุดลอก และกำจัดวัชพืชตามเวลาที่เหมาะสม</div></div> |
