ชื่อฝาย - ชื่อลำน้ำ แม่แก้ว ลำน้ำสาขาของ แม่น้ำวัง ประเภทลำน้ำ ลำห้วย วันที่สำรวจ 15 ธ.ค. 66
 หมู่บ้าน หมู่ที่ 06 ปงกาพัฒนา ตำบล แม่แก้ว อำเภอ สบปราบ จังหวัด ลำปาง
 ก่อสร้าง เมื่อปี พ.ศ. 2559 อายุฝาย 7 หน่วยงานรับผิดชอบ อบจ.ลำปาง ออกแบบเอง

ผลการตรวจสอบสภาพฝาย

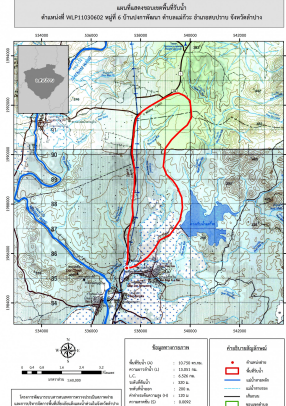
พื้นที่รับน้ำของฝายและข้อมูลประกอบ	สภาพโดยรวมของฝายและแนวทางแก้ไขปรับปรุงเบื้องต้น

<p>ข้อมูลพื้นที่รับน้ำของฝาย</p> <p>A = 10.75 ตารางกิโลเมตร</p> <p>L = 13.051 กิโลเมตร</p> <p>LC = 6.526 กิโลเมตร</p> <p>H = 120 เมตร</p> <p>s = 0.0092</p> <p>c = 0.2</p> <p>I = 30 มิลลิเมตร/ชั่วโมง</p> <p>Return period = 100 ปี</p> <p>อัตราการไหลสูงสุด = 17.93 ลบ.ม./วินาที</p>	<p>สภาพโดยรวมของฝาย</p> <p>"เป็นฝาย คสล. ก่อสร้างเมื่อปี พ.ศ.2559 มีอายุ 7 ปี มีสภาพในแต่ละส่วนดังนี้ ส่วน Protection เหนือน้ำ : ไม่มี ส่วนเหนือน้ำ : ปกติยังสามารถใช้งานได้ ส่วนควบคุมน้ำ : ปกติยังสามารถใช้งานได้ ส่วนท้ายน้ำ : ปกติยังสามารถใช้งานได้ ส่วน Protection ท้ายน้ำ : ไม่มี ระบบส่งน้ำ : ไม่มี มีสภาพตะกอนหน้าฝาย : ปานกลาง"</p> <p>แนวทางแก้ไขปรับปรุงเบื้องต้น</p> <p>"มีสภาพโดยรวมปกติ ควรวางมาตรการขุดลอก และกำจัดวัชพืชตามเวลาที่เหมาะสม"</p>
