ชื่อฝาย - ชื่อลำน้ำ แม่ทาน ลำน้ำสาขาของ แม่น้ำวัง ประเภทลำน้ำ ลำห้วย วันที่สำรวจ 15 ธ.ค. 66
 หมู่บ้าน หมู่ที่ 07 แม่กัวพัฒนา ตำบล แม่กัว อำเภอ สบปราบ จังหวัด ลำปาง
 ก่อสร้าง เมื่อปี พ.ศ. 2551 อายุฝาย 15 หน่วยงานรับผิดชอบ อบจ.ลำปาง ออกแบบเอง

ผลการตรวจสอบสภาพฝาย

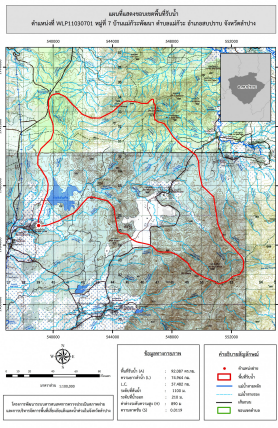
พื้นที่รับน้ำของฝายและข้อมูลประกอบ	สภาพโดยรวมของฝายและแนวทางแก้ไขปรับปรุงเบื้องต้น

<p>ข้อมูลพื้นที่รับน้ำของฝาย</p> <p>A = 92.087 ตารางกิโลเมตร</p> <p>L = 74.964 กิโลเมตร</p> <p>LC = 37.482 กิโลเมตร</p> <p>H = 890 เมตร</p> <p>s = 0.0119</p> <p>Return period = 100 ปี</p> <p>อัตราการไหลสูงสุด = 136.47 ลบ.ม./วินาที</p>	<p>สภาพโดยรวมของฝาย</p> <p>"เป็นฝาย คสล. มีอายุมากกว่า 15 ปี มีสภาพในแต่ละส่วนดังนี้ ส่วน Protection เหนือน้ำ : ไม่มี ส่วนเหนือน้ำ : ไม่มี ส่วนควบคุมน้ำ : ปกติมีวัชพืชขึ้นน้อย ส่วนท้ายน้ำ : ปกติมีวัชพืชขึ้นน้อย ส่วน Protection ท้ายน้ำ : ไม่มี ระบบส่งน้ำ : ไม่มี มีสภาพตะกอนหน้าฝาย : ปานกลาง"</p> <p>แนวทางแก้ไขปรับปรุงเบื้องต้น</p> <p>"มีสภาพโดยรวมปกติ ควรวางมาตรการขุดลอก และกำจัดวัชพืชตามเวลาที่เหมาะสม"</p>
