พื้นที่รับน้ำของฝายและข้อมูลประกอบ	สภาพโดยรวมของฝายและแนวทางแก้ไขปรับปรุงเบื้องต้น

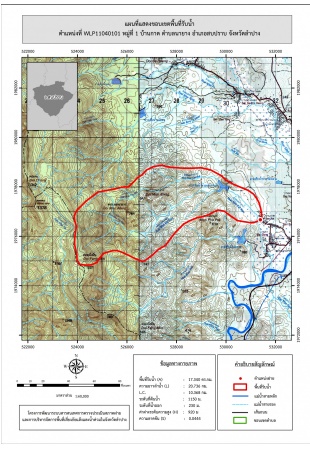
<p>ข้อมูลพื้นที่รับน้ำของฝาย</p> <p>A = 17.34 ตารางกิโลเมตร</p> <p>L = 20.736 กิโลเมตร</p> <p>LC = 10.368 กิโลเมตร</p> <p>H = 920 เมตร</p> <p>s = 0.0444</p> <p>c = 0.2</p> <p>l = 40 มิลลิเมตร/ชั่วโมง</p> <p>Return period = 100 ปี</p> <p>อัตราการไหลสูงสุด = 38.56</p> <p>ลบ.ม./วินาที</p>	<p>สภาพโดยรวมของฝาย</p> <p>"เป็นฝาย คสล. ก่อสร้างเมื่อปี พ.ศ.2533 มีอายุ 33 ปี มีสภาพในแต่ละส่วนดังนี้ ส่วน Protection เหนือน้ำ : ไม่มี ส่วนเหนือน้ำ : มีการกัดเซาะ ทรุ่ตัว และแตกร้าวน้อยมีวัชพืชขึ้นน้อยโดยรวมยังสามารถใช้งานได้ ส่วนควบคุมน้ำ : มีการกัดเซาะ ทรุ่ตัว และแตกร้าวน้อยมีวัชพืชขึ้นน้อยโดยรวมยังสามารถใช้งานได้ ส่วนท้ายน้ำ : มีการกัดเซาะ ทรุ่ตัว และแตกร้าวน้อยมีวัชพืชขึ้นน้อยโดยรวมยังสามารถใช้งานได้ ส่วน Protection ท้ายน้ำ : มีการกัดเซาะ และทรุ่ตัวน้อยมีวัชพืชขึ้นน้อยโดยรวมยังสามารถใช้งานได้มีการปรับปรุงซ่อมแซมเมื่อปี พ.ศ.2565 โดยทาง อบต.นายาง ระบบส่งน้ำ : ปกติ มีสภาพตะกอนหน้าฝาย : มปานกลาง"</p> <p>แนวทางแก้ไขปรับปรุงเบื้องต้น</p> <p>มีสภาพโดยรวมยังพอใช้งานได้เนื่องจากสภาพฝายมีอายุการใช้งานค่อนข้างมากหากซ่อมแซมอาจไม่คุ้มค่า และอาจไม่ทนทานดังนั้นสามารถใช้งานได้ต่อไปแต่หากเกิดความเสียหายเพิ่มเติมควรรื้อถอน และก่อสร้างใหม่ ระหว่างการใช้งานควรวางมาตรการขุดลอก และกำจัดวัชพืชตามเวลาที่เหมาะสม</p>
