การตรวจสอบสภาพฝายและแนวทางแก้ไขปรับปรุงเพื่อเพิ่มประสิทธิภาพฝาย ในจังหวัดลำปาง

รหัสฝายที่ : WLP11040303

ชื่อฝาย - ชื่อลำน้ำ แม่ปราง ลำน้ำสาขาของ แม่น้ำวัง ประเภทลำน้ำ ลำห้วย วันที่สำรวจ 18 ธ.ค. 66
 หมู่บ้าน หมู่ที่ 03 นาปราบ ตำบล นายนาง อำเภอ สบปราบ จังหวัด ลำปาง
 ก่อสร้าง เมื่อปี พ.ศ. อายุฝาย มากกว่า 20 ปี หน่วยงานรับผิดชอบ ที่ว่าการอำเภอสบปราบ ออกแบบเอง

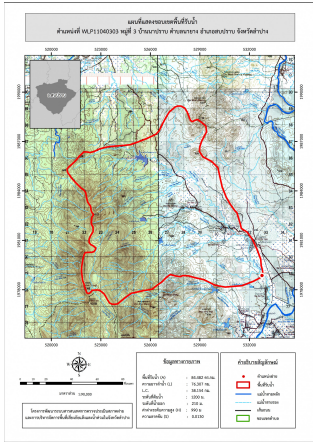
พื้นที่รับน้ำของฝายและข้อมูลประกอบ

ข้อมูลพื้นที่รับน้ำของฝาย

A = 84.482 ตารางกิโลเมตร

L = 76.307 กิโลเมตร

LC = 38.154 กิโลเมตร

H = 990 เมตร

s = 0.013
