ชื่อฝาย ประปาหมู่ 6 ชื่อลำน้ำ แมย่อง ลำน้ำสาขาของ แม่ปราบ/แม่น้ำวัง ประเภทลำน้ำ ลำห้วย วันที่สำรวจ 1 ม.ค. 13
 หมู่บ้าน หมู่ที่ 06 นาไม้แดง ตำบล นายาง อำเภอ สบปราบ จังหวัด ลำปาง
 ก่อสร้าง เมื่อปี พ.ศ. อายุฝาย มากกว่า 10 ปี หน่วยงานรับผิดชอบ อบต.นายาง ออกแบบเอง

ลักษณะทั่วไป			
ประเภทของสันฝาย : ฝายสันกว้าง	ความสูงสันฝาย : 1.00 เมตร	ความยาวสันฝาย : 14.00 เมตร	
ประตูระบายน้ำ : ไม่มี	ชนิดบานประตู : -	ขนาด (กว้าง*สูง) : -	จำนวน : - ชุด ชนิดเครื่องบาน : -
อาคารบังคับน้ำ : ไม่มี			
ระบบส่งน้ำ : ไม่มี	ลักษณะคลอง : -	ขนาดท้องคลองกว้าง : - เมตร	ความยาวประมาณ : - กิโลเมตรเมตร
ข้อมูลประวัติการซ่อม			
ปี พ.ศ.	รายการซ่อม	หน่วยงาน	หมายเหตุ

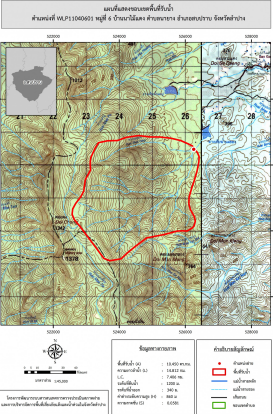
พื้นที่รับน้ำของฝายและข้อมูลประกอบ	สภาพโดยรวมของฝายและแนวทางแก้ไขปรับปรุงเบื้องต้น

<p>ข้อมูลพื้นที่รับน้ำของฝาย</p> <p>A = 10.45 ตารางกิโลเมตร L = 14.812 กิโลเมตร LC = 7.406 กิโลเมตร H = 860 เมตร s = 0.0581 c = 0.2 I = 55 มิลลิเมตร/ชั่วโมง Return period = 100 ปี อัตราการไหลสูงสุด = 31.96 ลบ.ม./วินาที</p>	<p>สภาพโดยรวมของฝาย</p> <p>เนื่องจากตัวฝายได้รับความเสียหายค่อนข้างมากไม่คุ้มค่าในการปรับปรุงซ่อมแซม ควรรื้อถอนและก่อสร้างใหม่ (เคยปรับปรุงซ่อมแซมแล้วโดยทาง อบต.นายาง แต่ไม่ได้ผลปัจจุบันตัวฝายได้รับความเสียหายมากไม่สามารถใช้งานได้)</p> <p>แนวทางแก้ไขปรับปรุงเบื้องต้น</p> <p>"ควรรื้อถอน และก่อสร้างใหม่โดยให้พิจารณาจาก 4 ส่วนดังนี้</p> <ol style="list-style-type: none"> 1. มีรูปแบบของฝายให้เหมาะสมกับลักษณะภูมิประเทศ ความลาดชันและปริมาณตะกอนในลำน้ำ 2. ความยาวสันฝายไม่น้อยกว่าความกว้างลำน้ำเดิม 3. ความสูงสันฝายเหมาะสมไม่ทำให้เกิดน้ำล้นตลิ่งในช่วงน้ำหลาก 4. อาคารสลายพลังงานต้านหลังตัวฝายสามารถลดพลังงานของน้ำไม่ทำให้เกิดการกัดเซาะท้ายฝาย"
